RESTAURÁTORSKÁ DOKUMENTACE

Restaurátorská zpráva na bronzovou sochu pomníku padlých za první světové války v Příbrami po havárii

2023

Terrigena Art s.r.o.

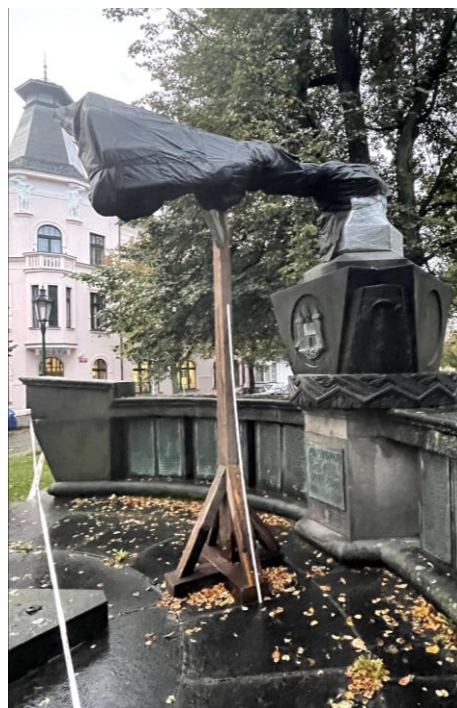
Stav před havárií

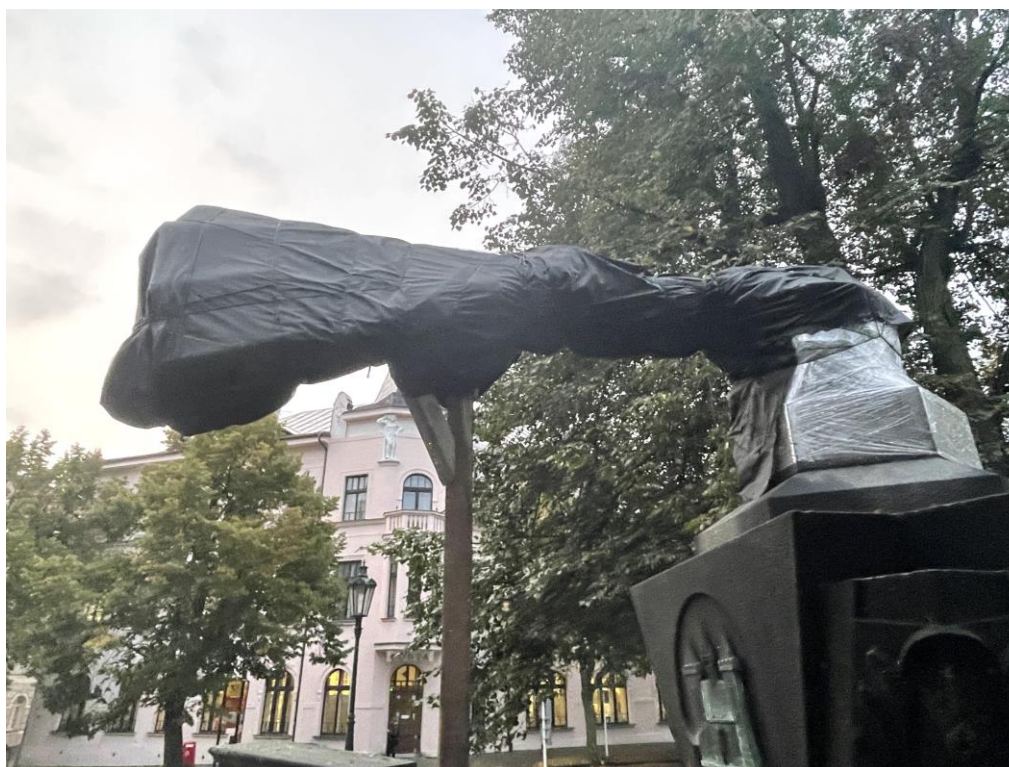
Detailní pohledy na zajištění sochy po havárii

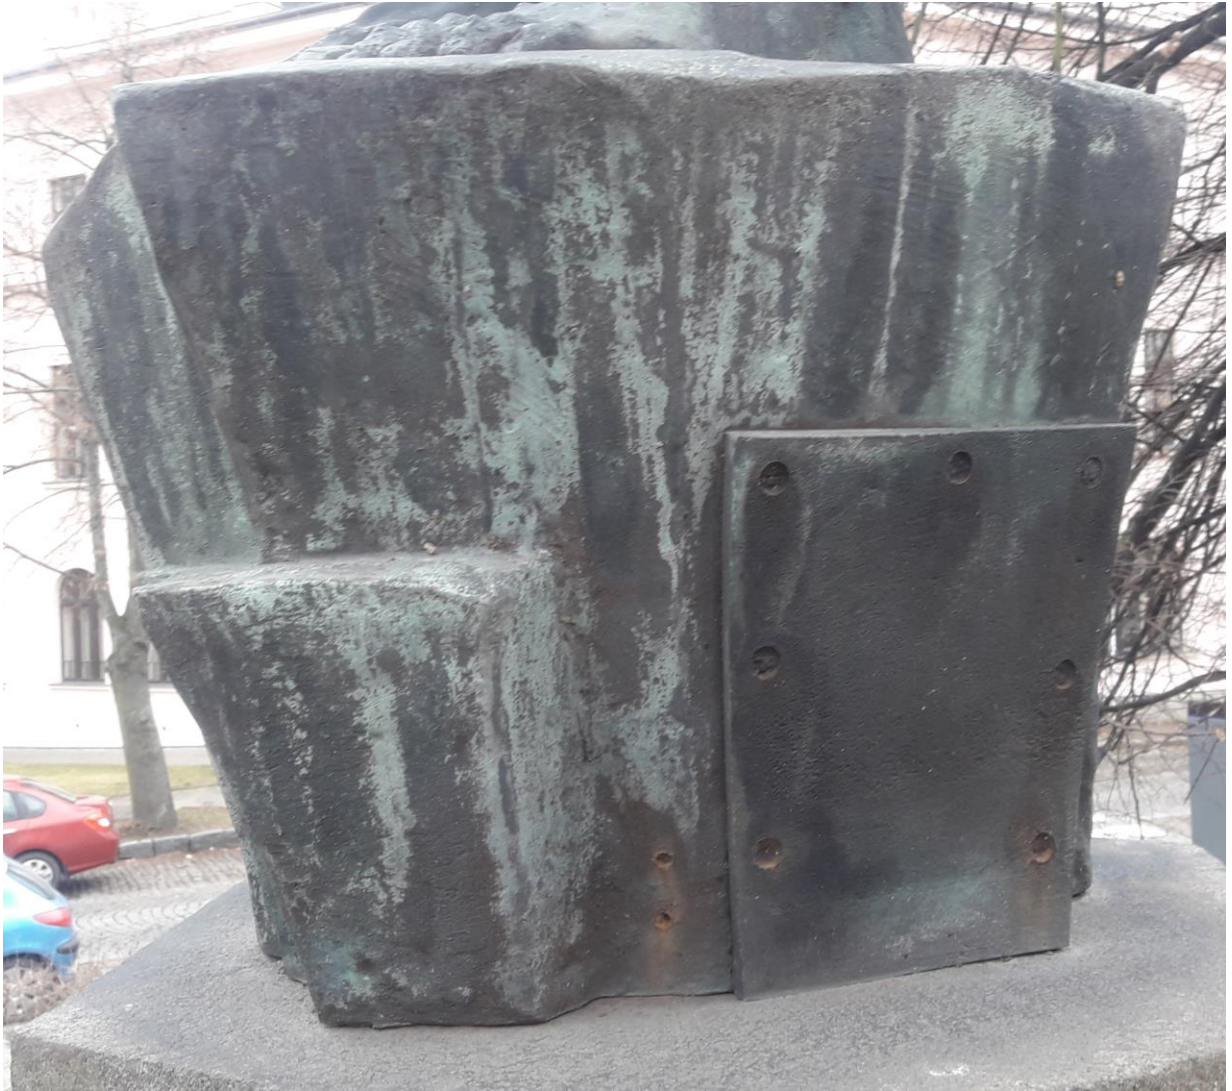
Revizní otvor

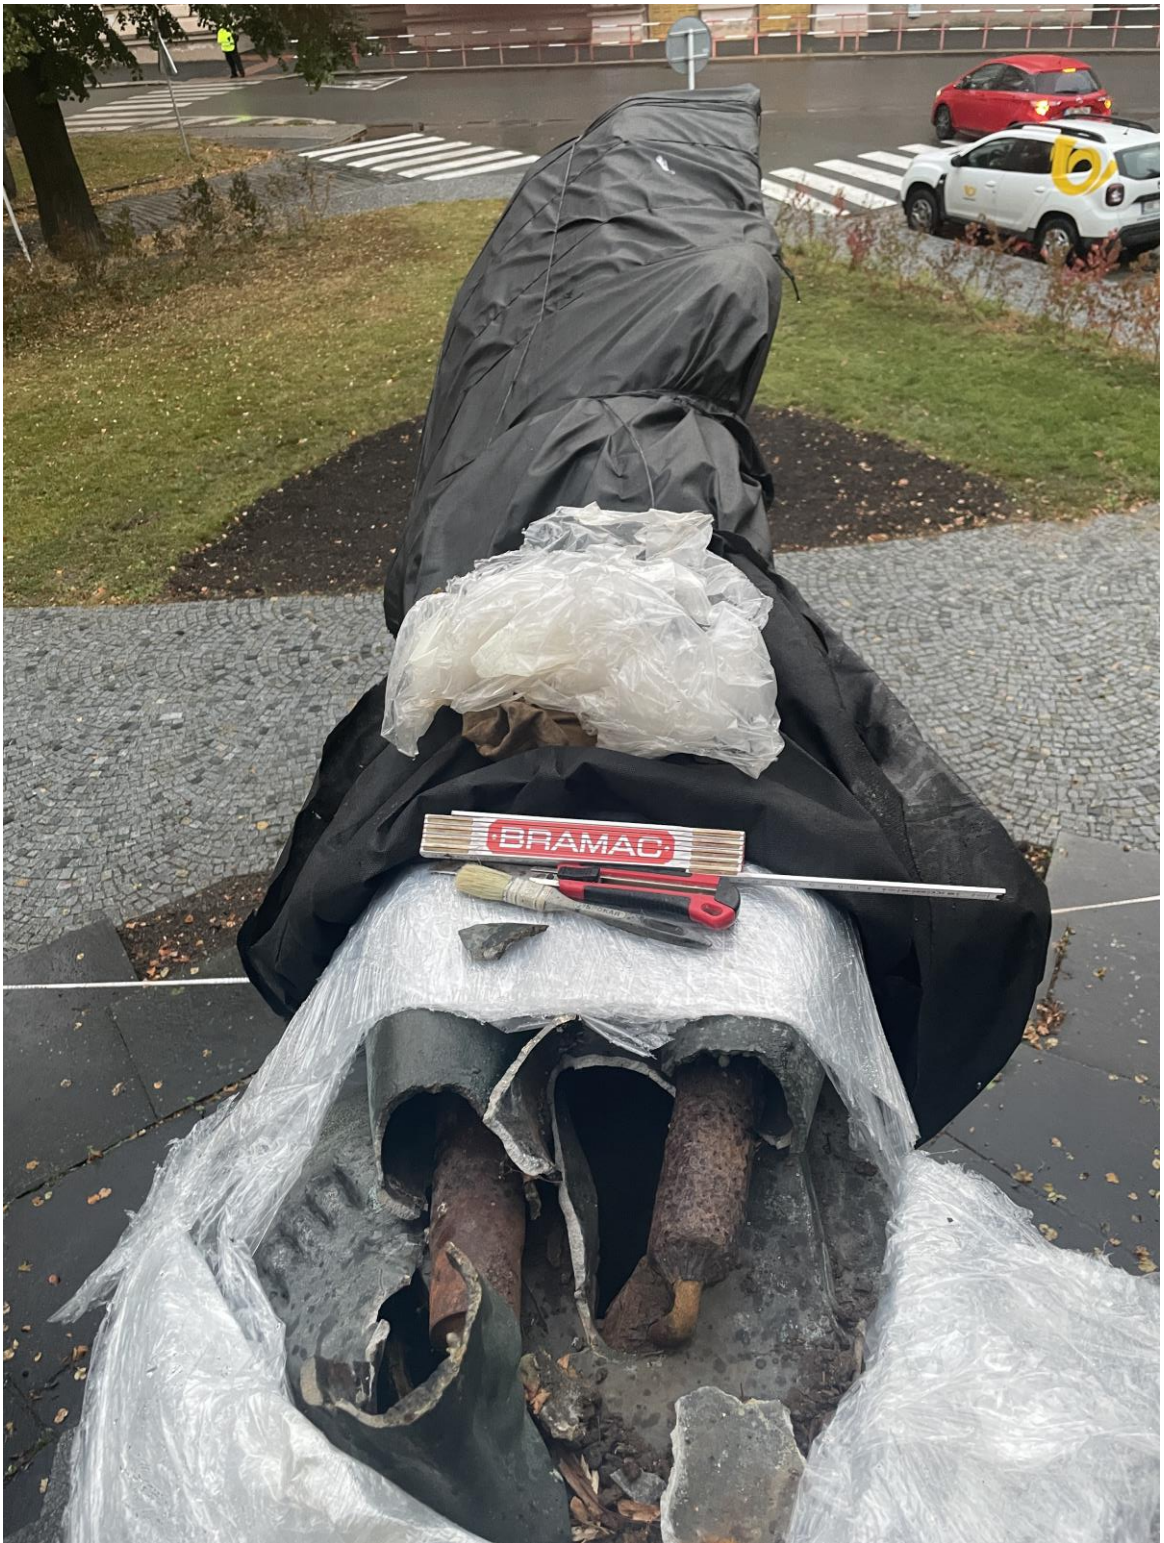
Socha je silně poškozena v partiích kotníků a holení. Socha byla tlakem ve svém nejslabším místě (které již bylo hloubkově narušeno korozí vnitřní nosné ocelové konstrukce) ohnuta z vertikální polohy do polohy horizontální. Nárazem stromu byly ohnuty vnitřní ocelové konstrukce (kulatiny o průměru 15 mm), které jsou zavařeny do trubek o průměru 45 – 50 mm, které jsou osazeny do nohou vlastní sochy. Tato ocelová konstrukce prochází přes bronzovou skálu až do kamene-žuly, kde je celá konstrukce ukotvena.

Ocelový materiál (Fe), z kterého je nosná konstrukce provedena, je korozí silně oslaben.

Vlastní bronzová socha je v oblasti kotníků prasklá a draperie i nohy zprohýbané. Došlo k rozsáhlé deformaci modelace.

Celkový pohled na devastovanou sochu a její ohnutou ocelovou nosnou konstrukci

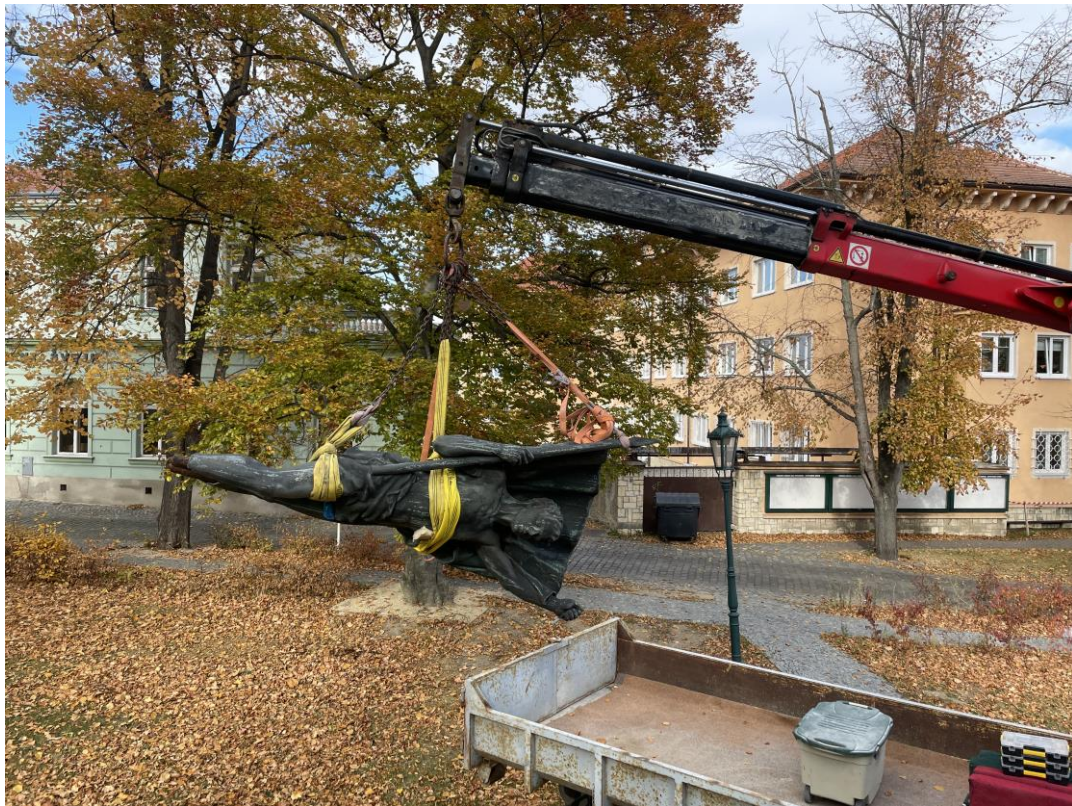
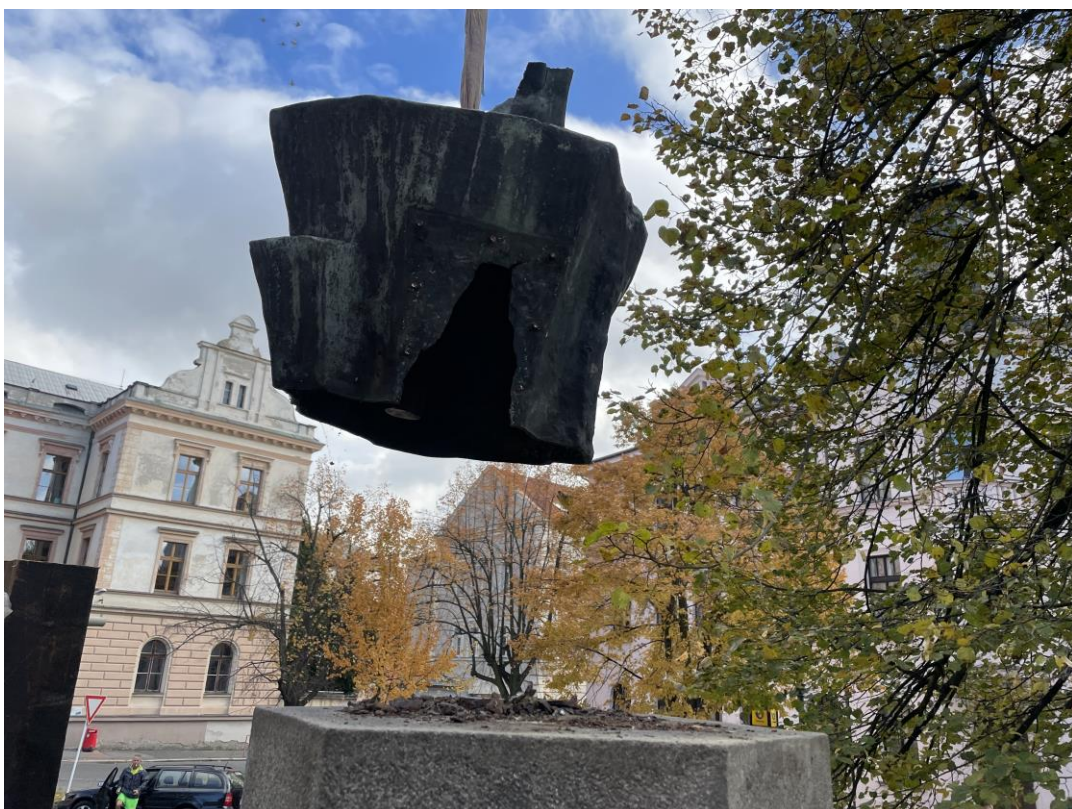
Deinstalace sochy z památníku

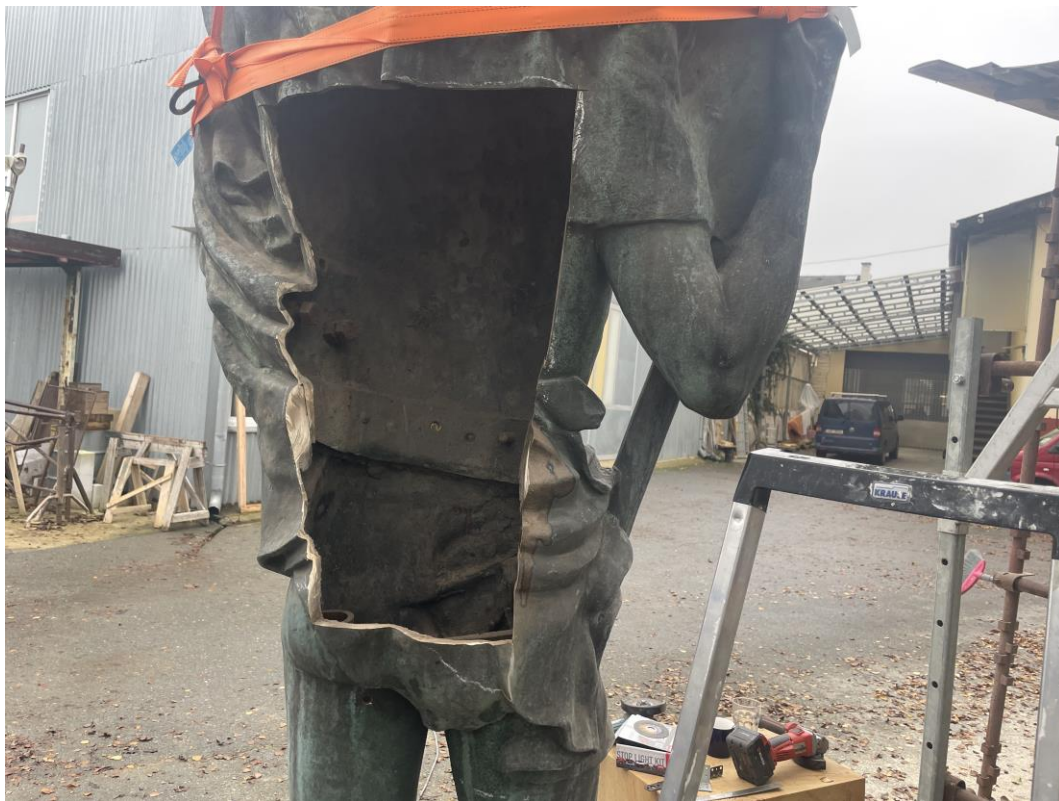
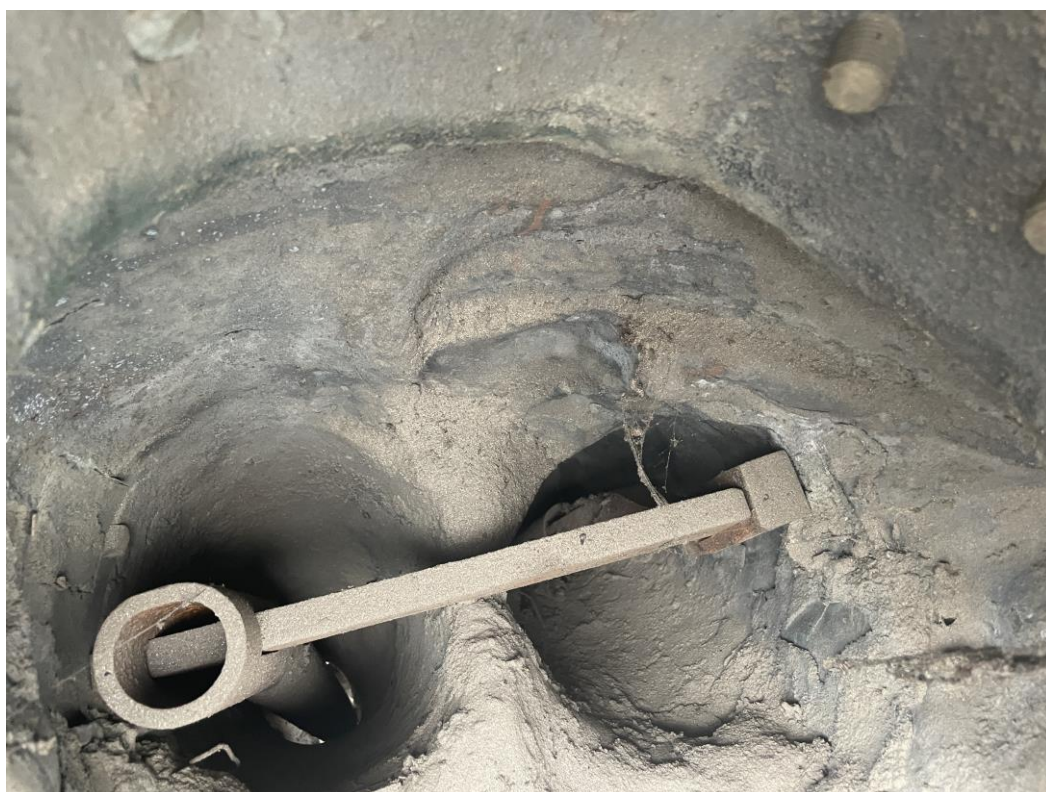
Otevření zad a pohled na již nevyhovující konstrukci

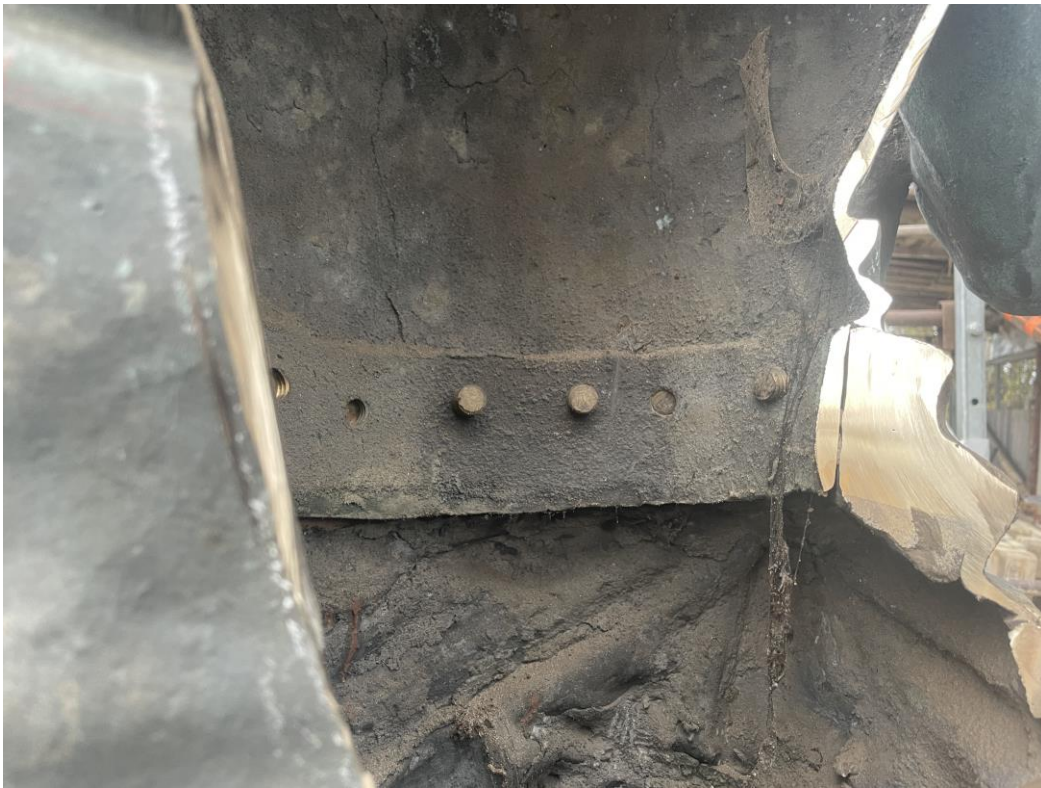
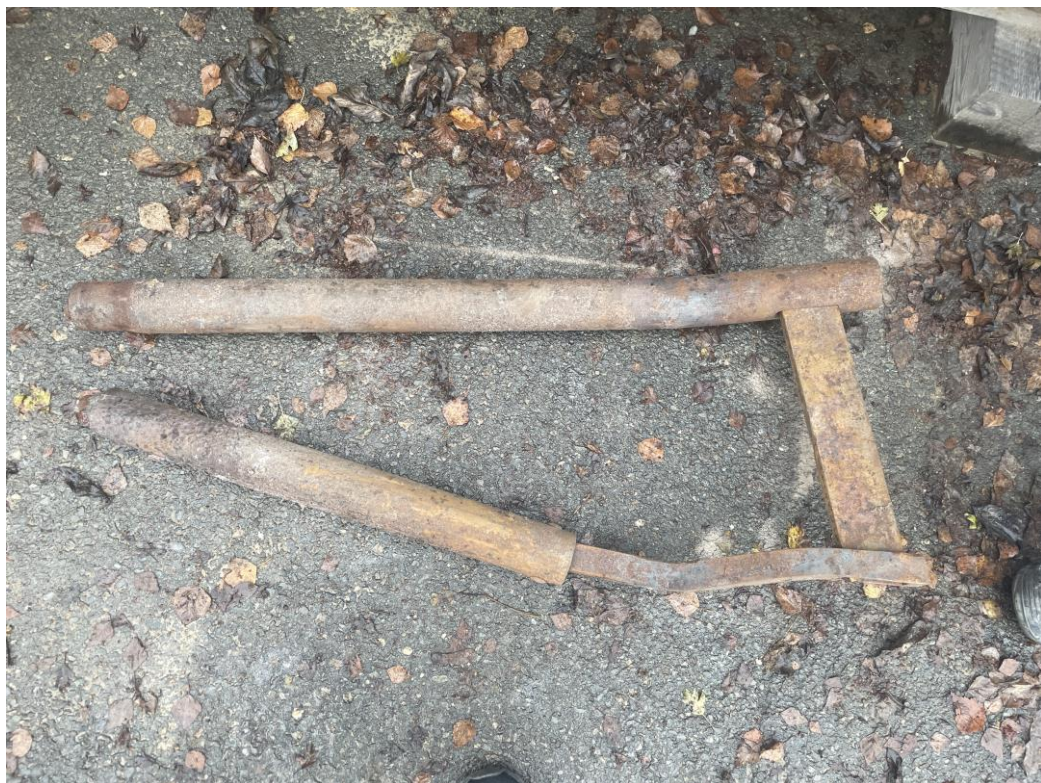
Horní fotografie dokumentuje montérku v pase a spodní vyndanou nevhovující konstrukci

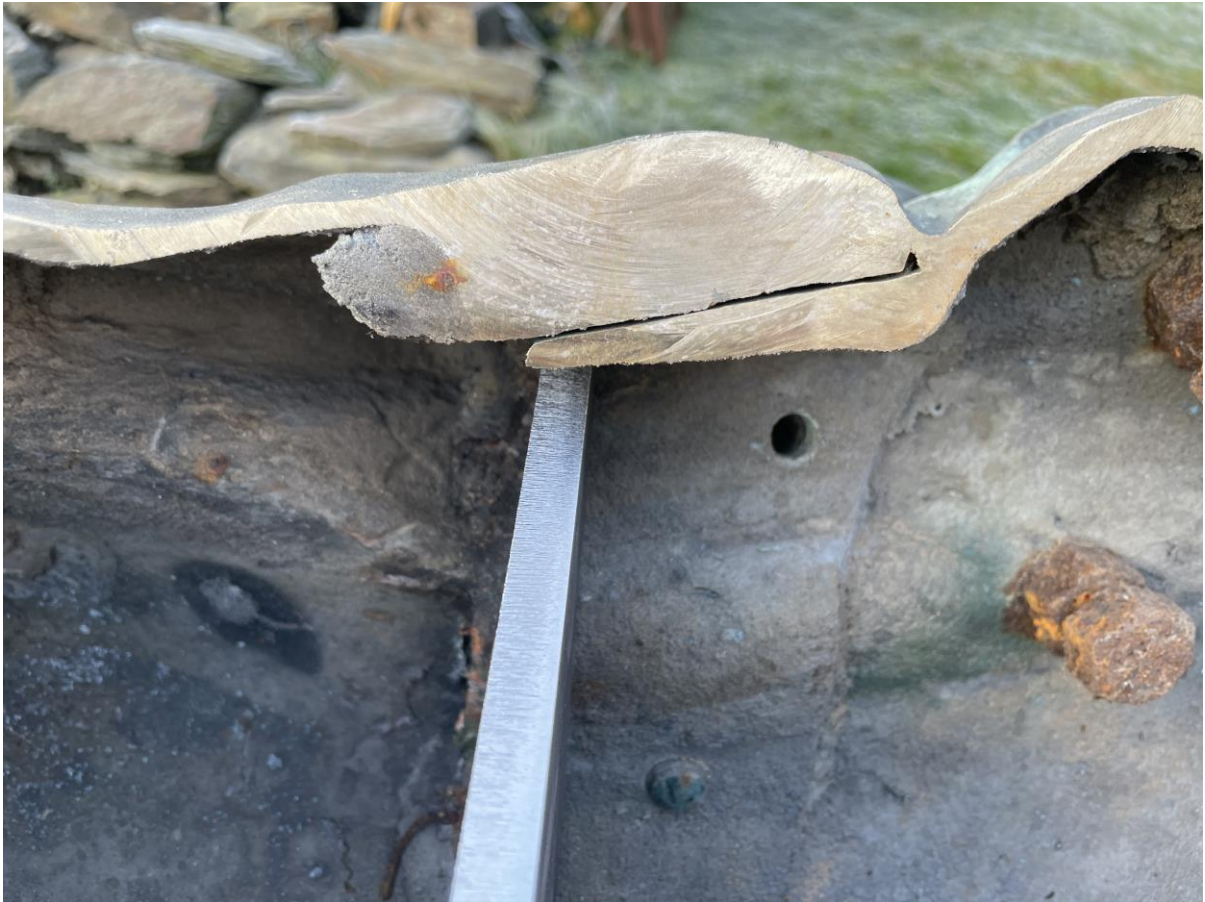
Řez límcem montýrky

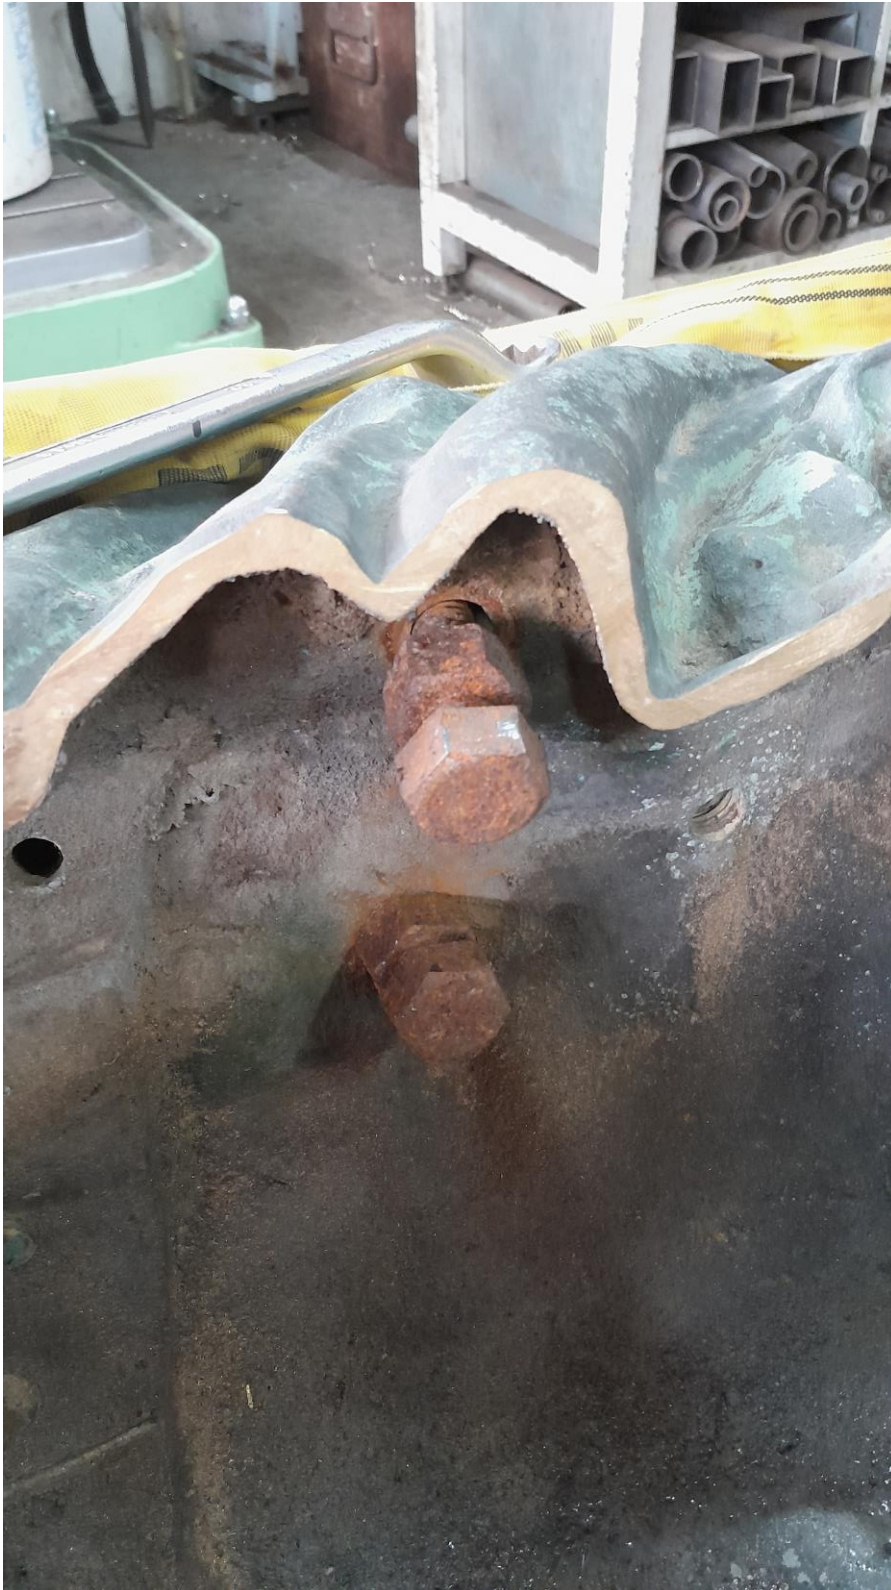
Původní zkorodované stahovací šrouby

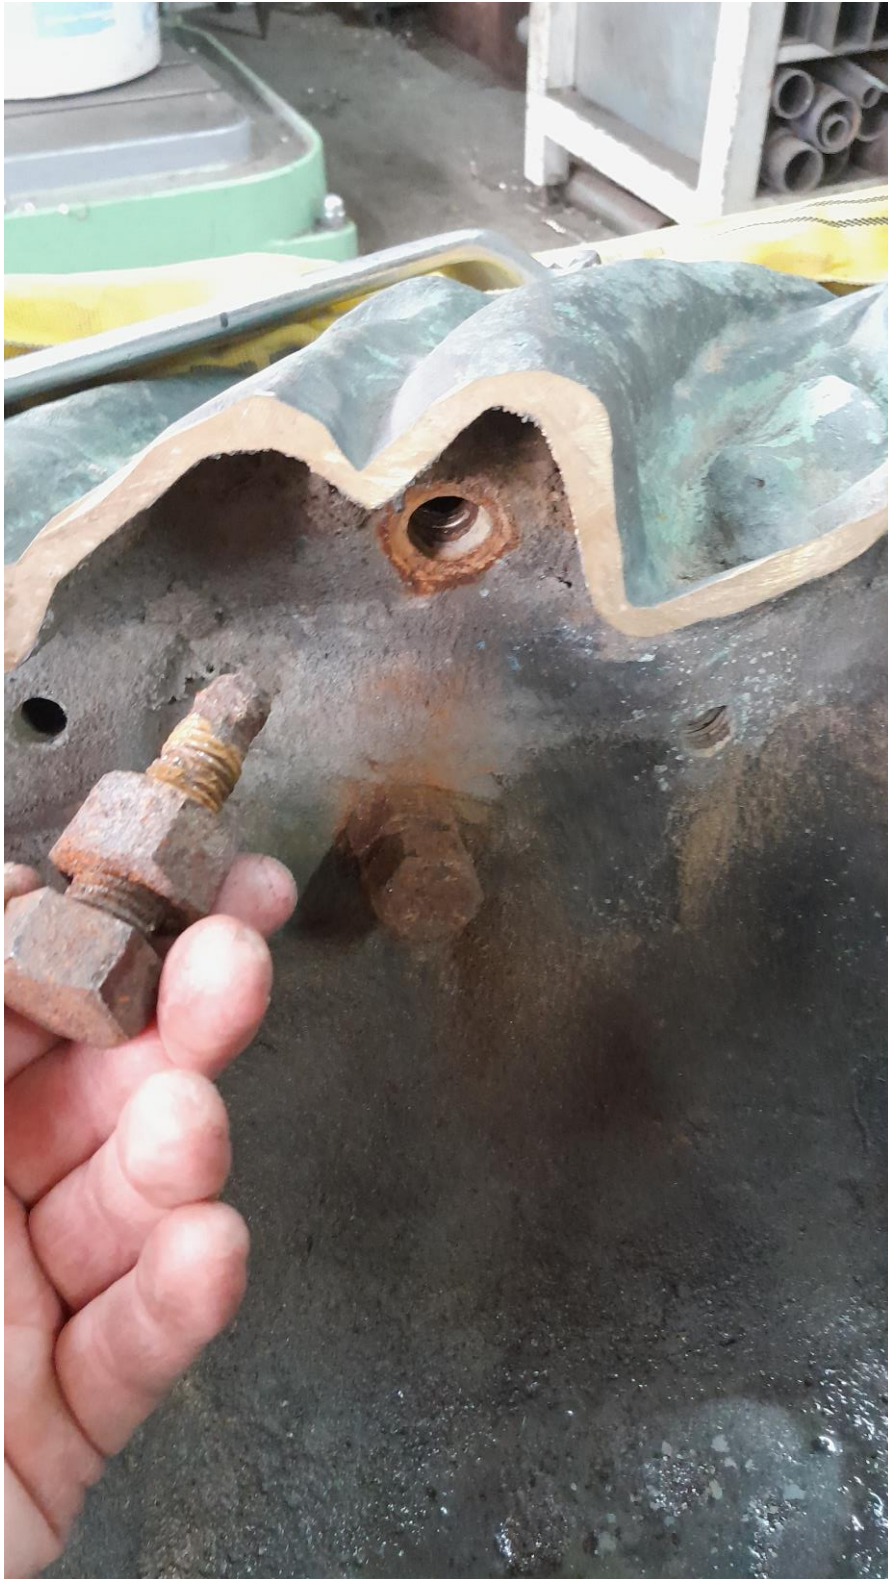
Původní zkorodované stahovací šrouby
