RESTAURÁTORSKÁ DOKUMENTACE

Restaurátorská zpráva na bronzovou sochu pomníku padlých za první světové války v Příbrami po havárii

2023

Terrigena Art s.r.o.

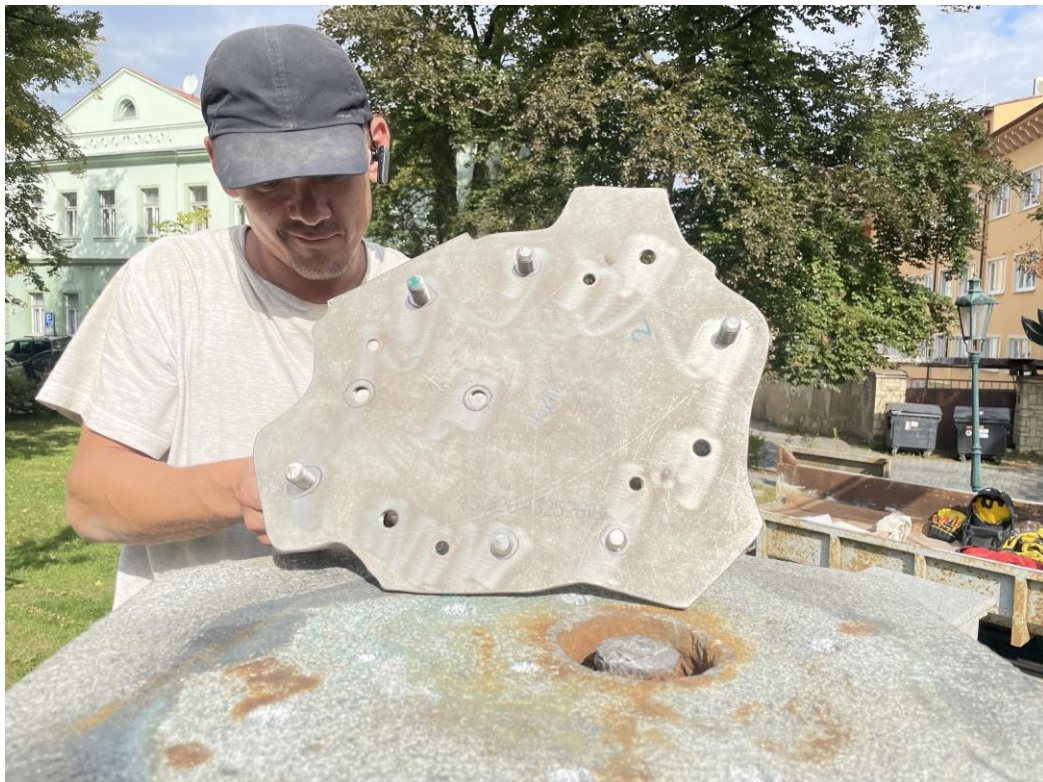
Příprava protikusu z nerezové oceli, jenž bude osazen na chem. Kotvu do kamene

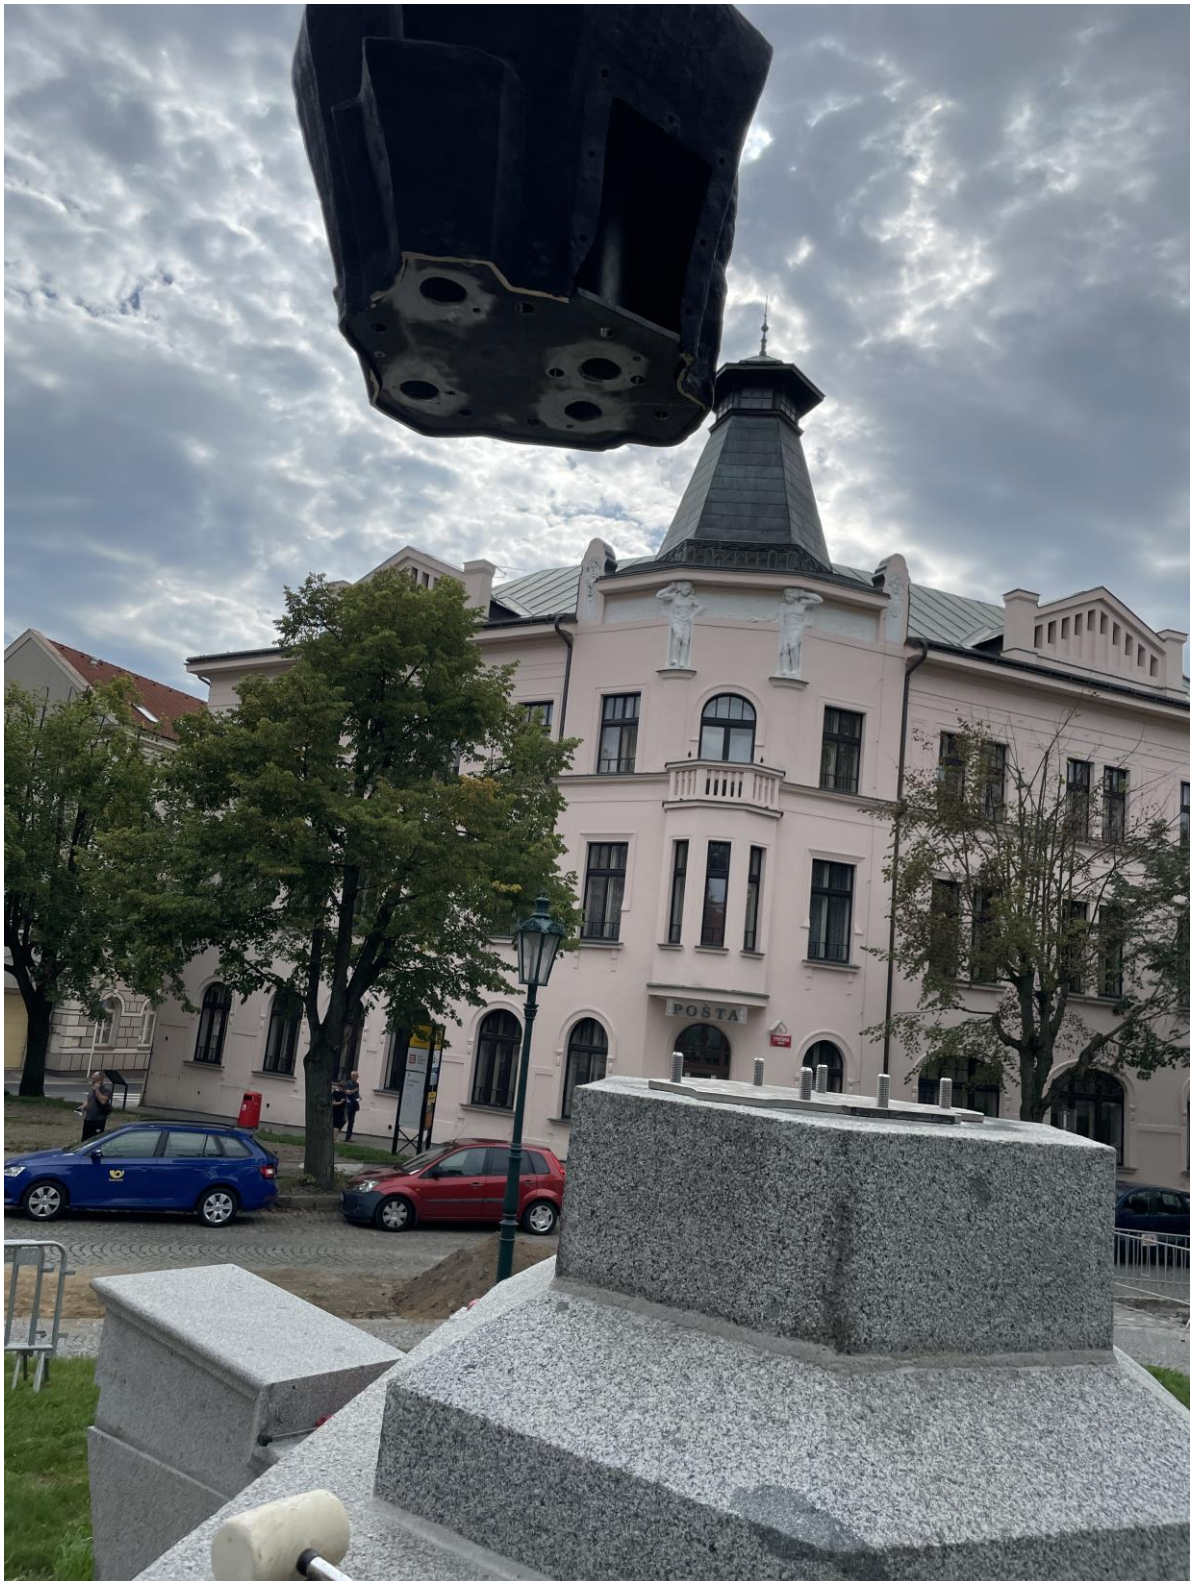
Průběh osazování sochy s platí (spodní část sochy se čtyřmi otvory) na podložku již osazenou do kamene

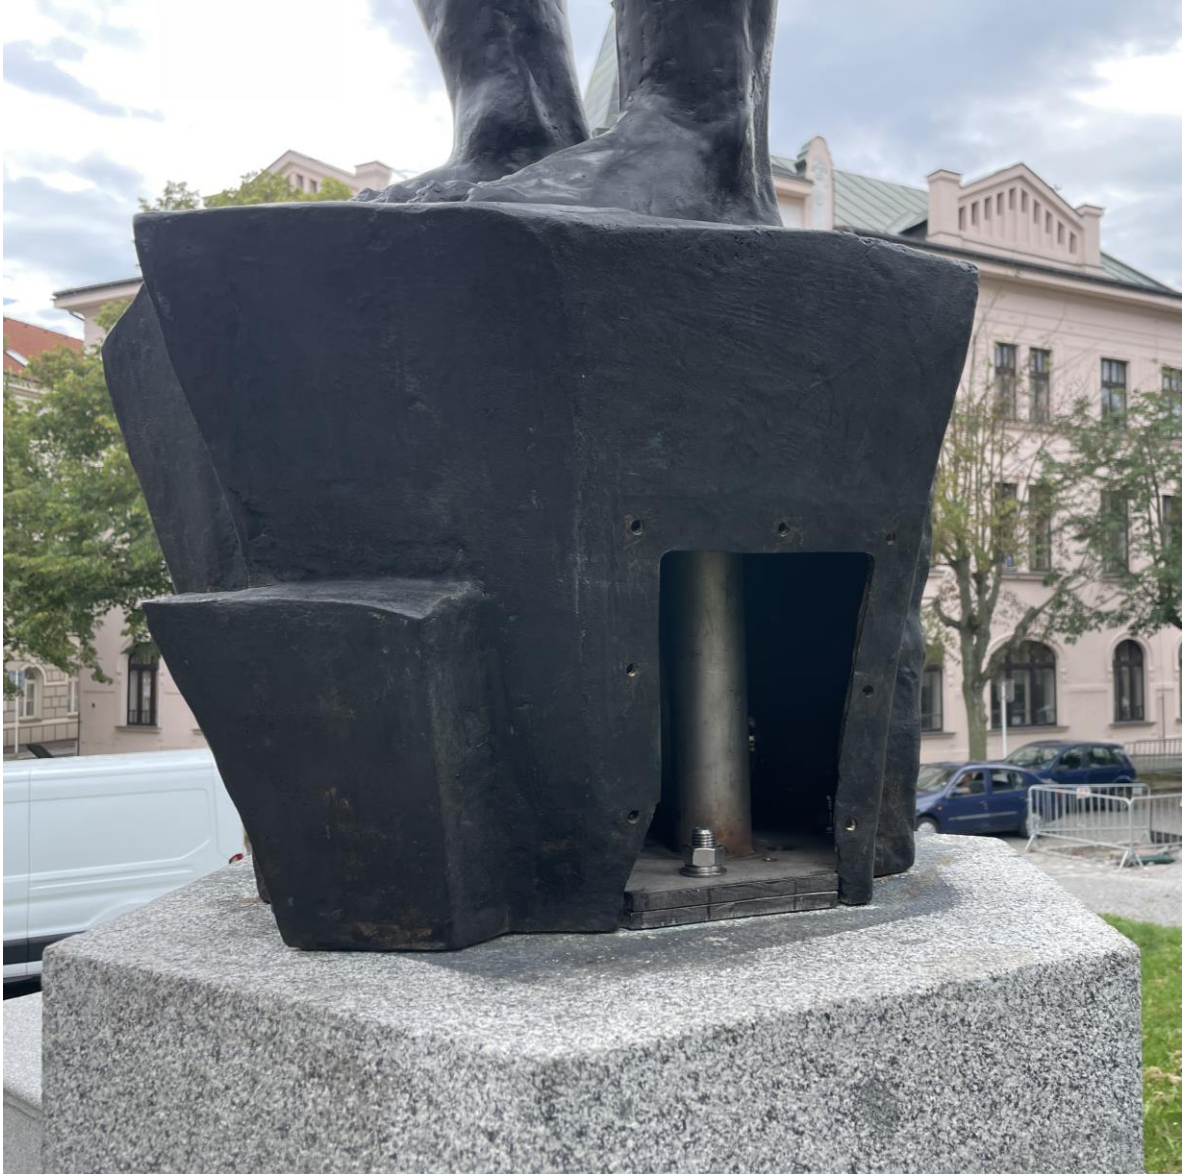
Stav po osazení s otevřeným revizním otvorem

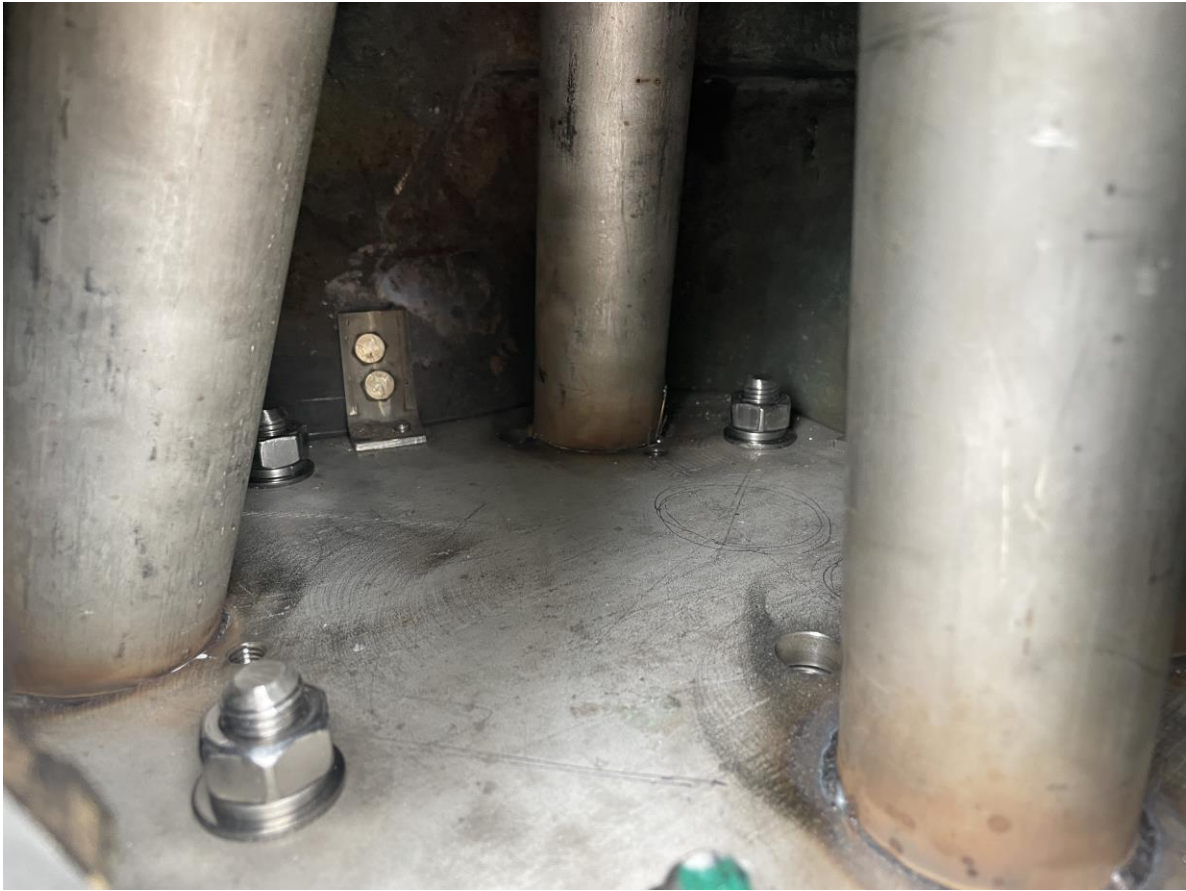
Detailní pohled do revizního otvoru s detaily šroubových ukotvení
