RESTAURÁTORSKÁ DOKUMENTACE

Restaurátorská zpráva obnovy kamenných prvků a bronzových desek pomníku padlých za první světové války, Příbram

2023

MgA. Václav Štochl
akademický sochař a restaurátor

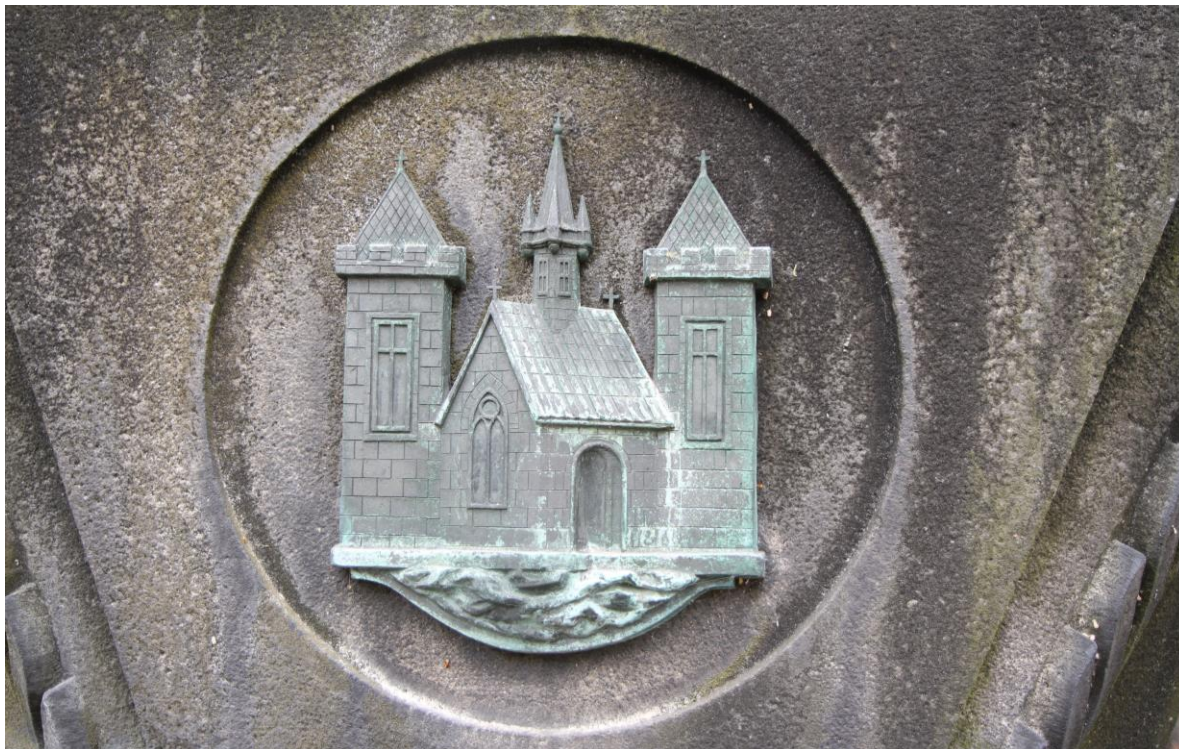
chybějící písmena) ani praskliny nebo jiná poškození závažného charakteru. Povrch pokrývá přirozená zelenohnědá patina, některé desky mají oražené hrany a rohy.

Povrch desek je zasažen náletovými depozity, prachem a biomasou.

Bronzový reliéf městského znaku na hlavici podstavce

Restaurování bronzových desek bylo provedeno na místě. Desky byly omyty parním vyvíječem a jejich povrch byl zrevidován. Bylo zapotřebí provést- obnovit čitelnost písma, které bylo zaneseno náletovými deposita, ale především krustou z koroze bronzového materiálu. Obnova písma byla provedena mechanickým stržením této krusty tak, že byla ponechána lehká hnědočervená patina v ploše každého z písmen, toto barevné odlišení písmen od podkladu opětovně umožnilo jeho čitelnost. Tato povrchová úprava byla zakonzervována zaponovým lakem a na závěr se odlitky zakonzervovaly včelím voskem.

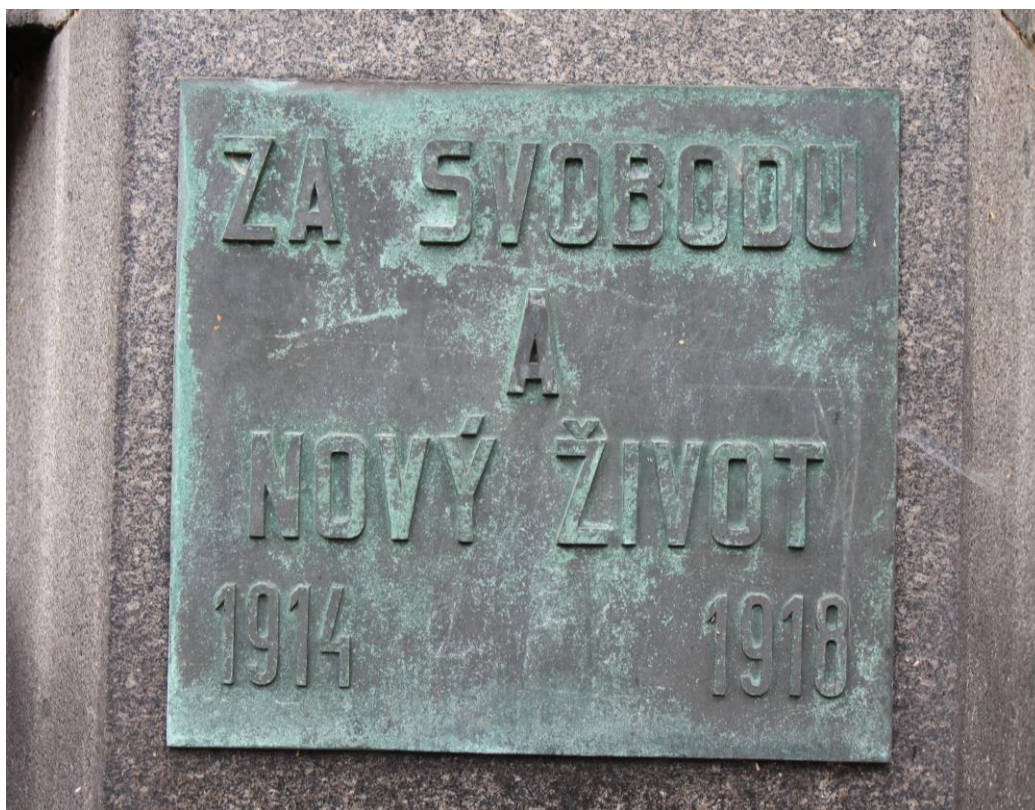
Nápisová deska na dříku podstavce

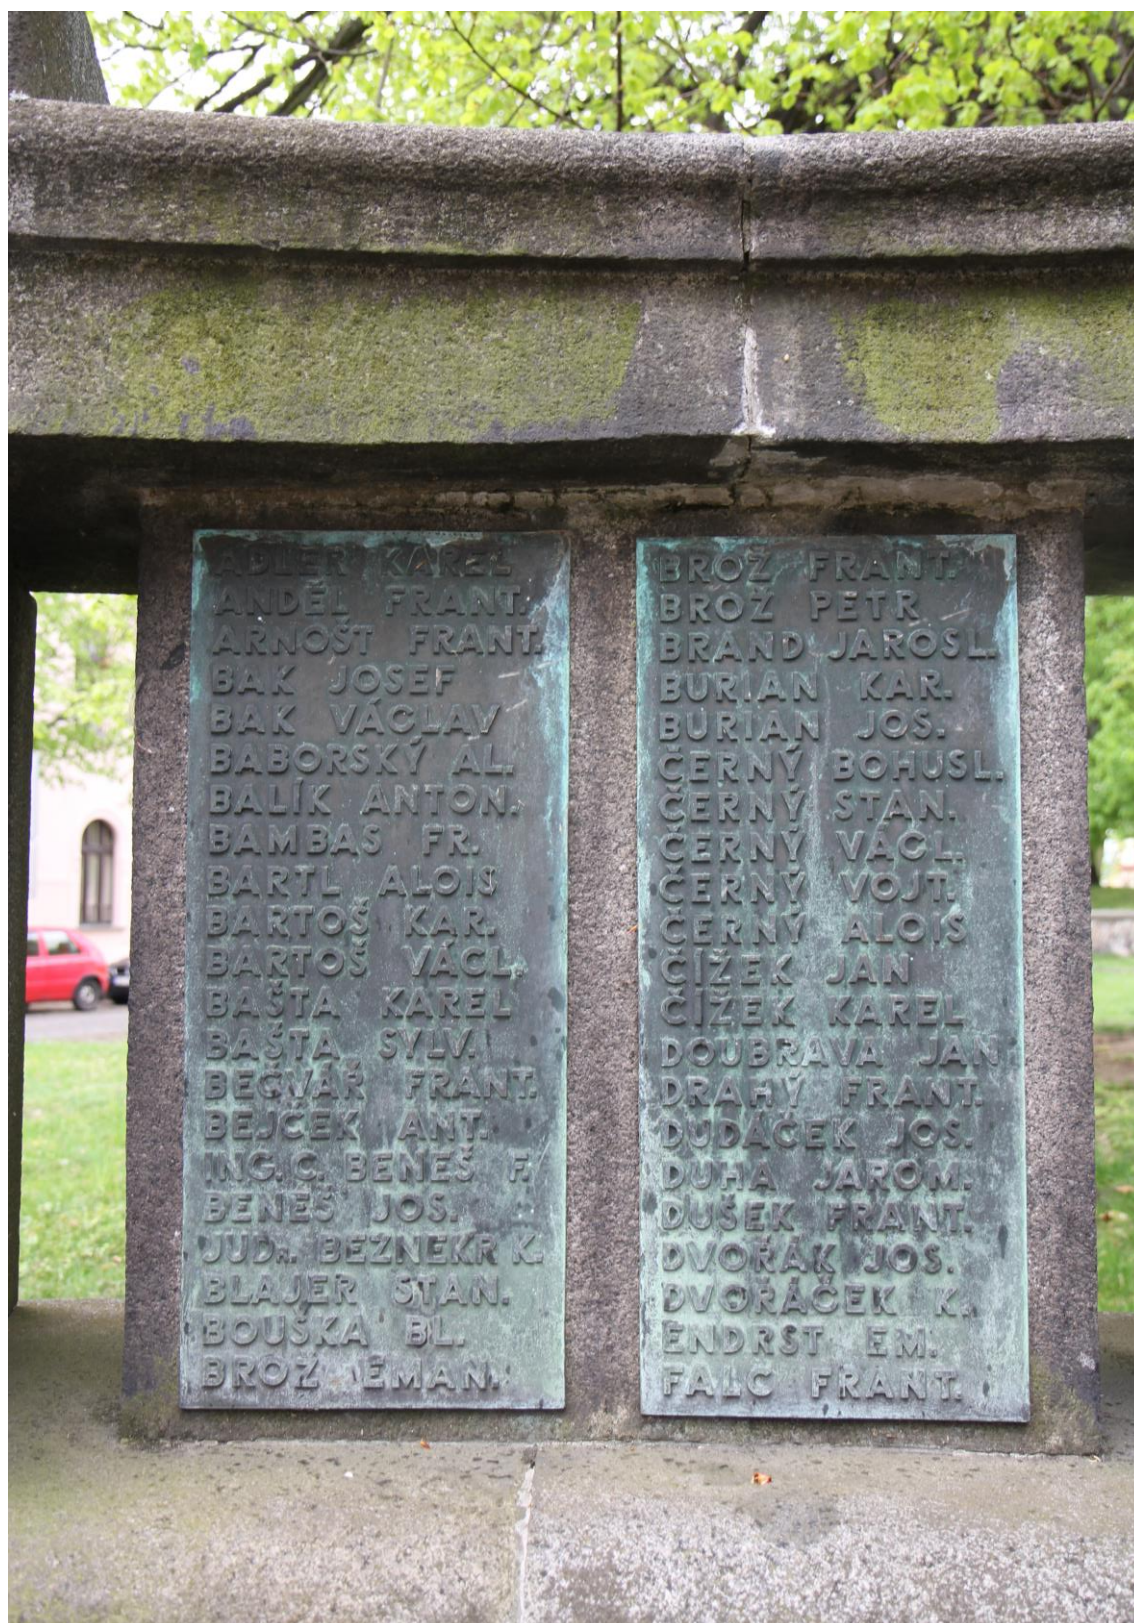
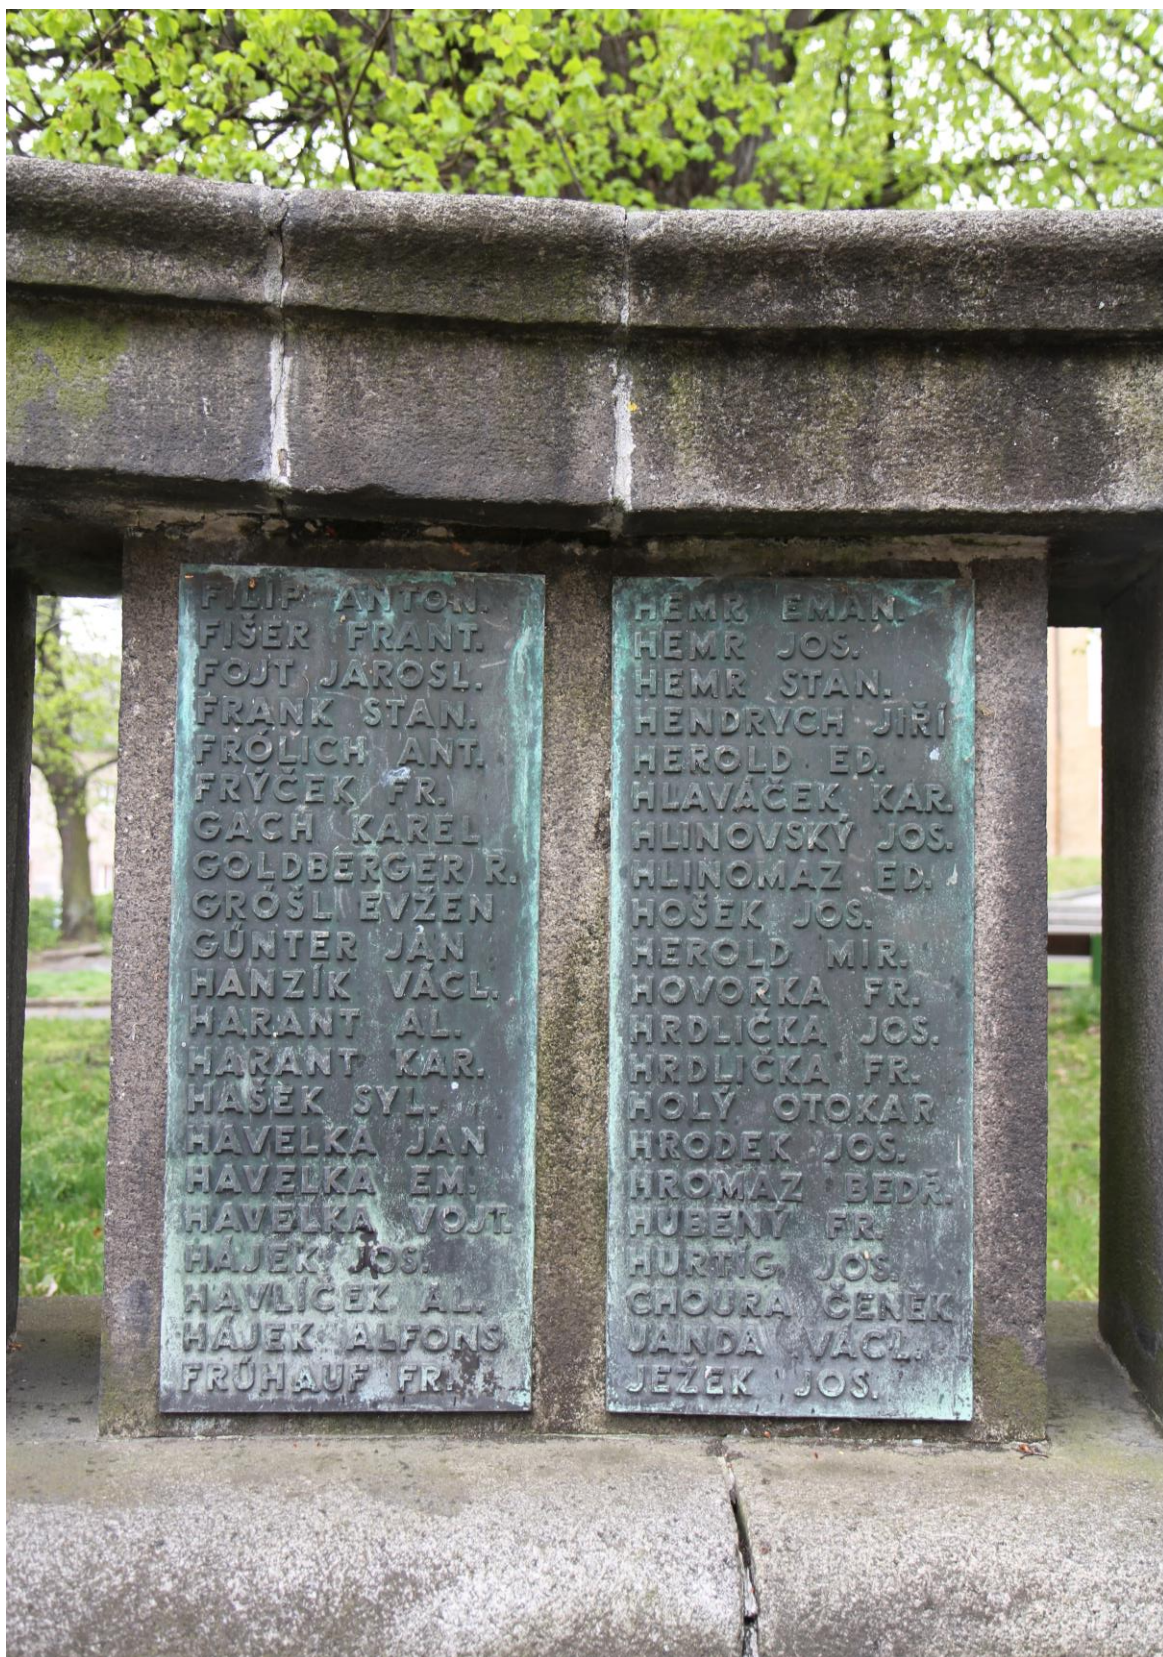
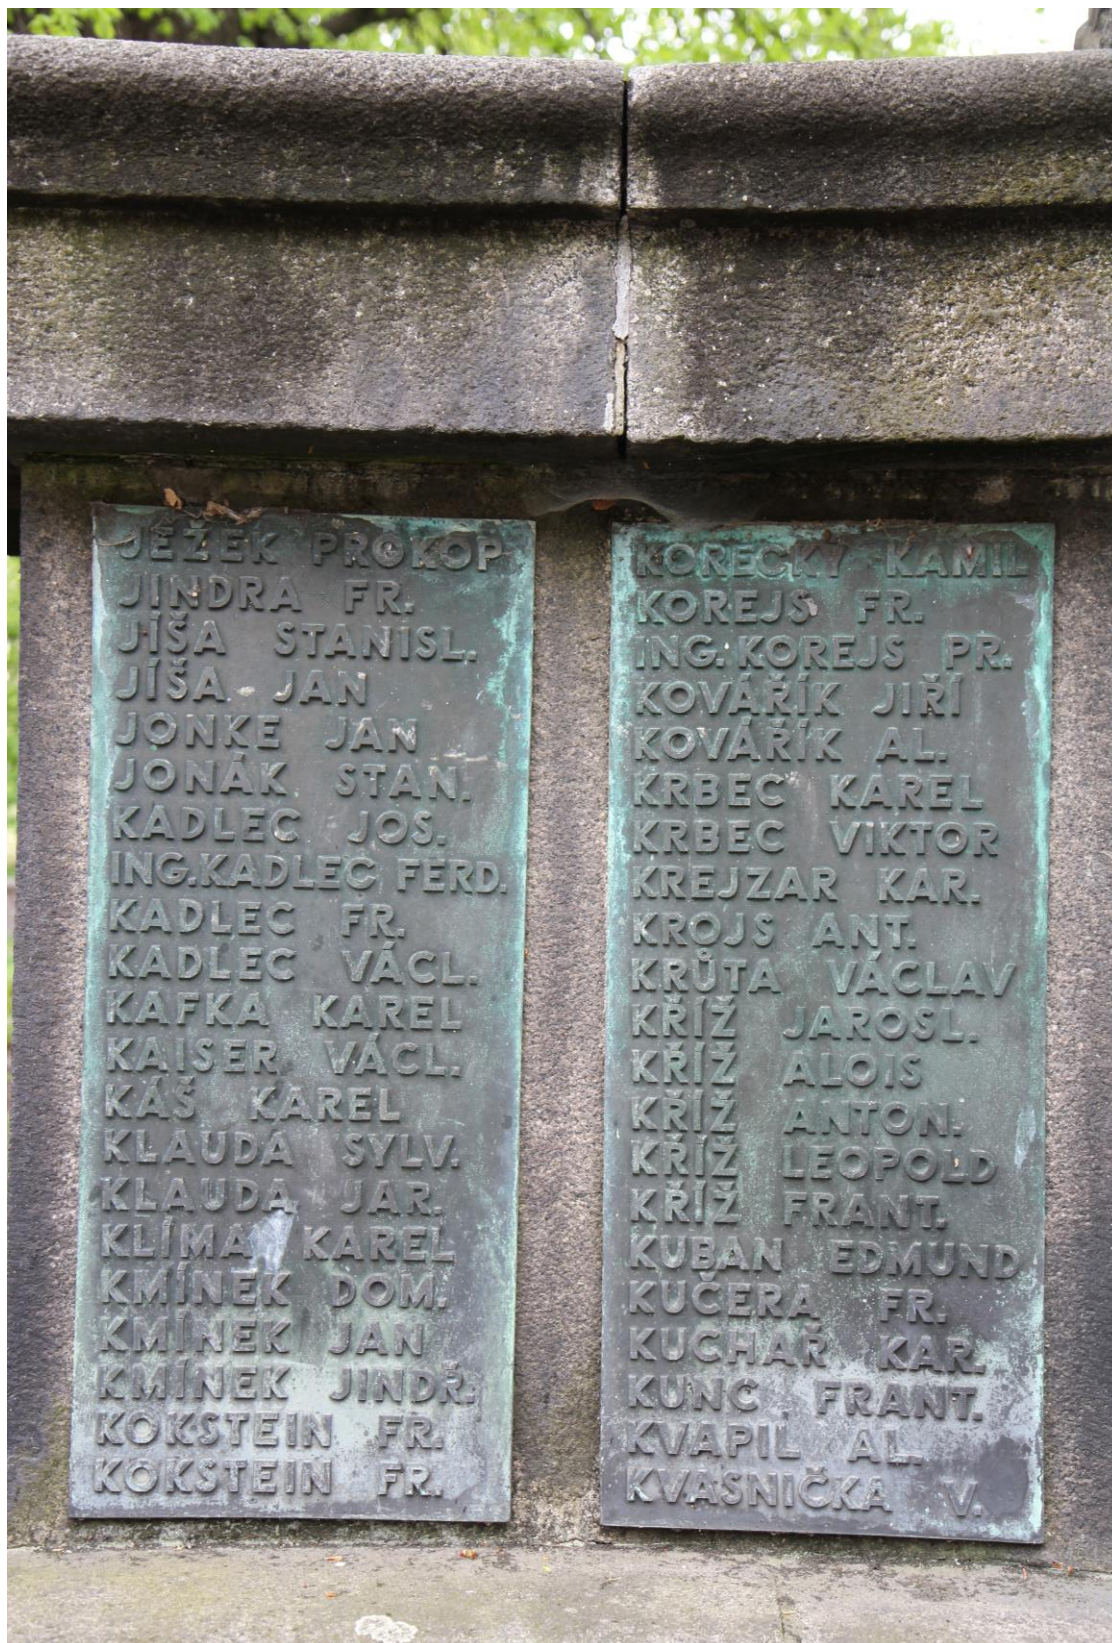
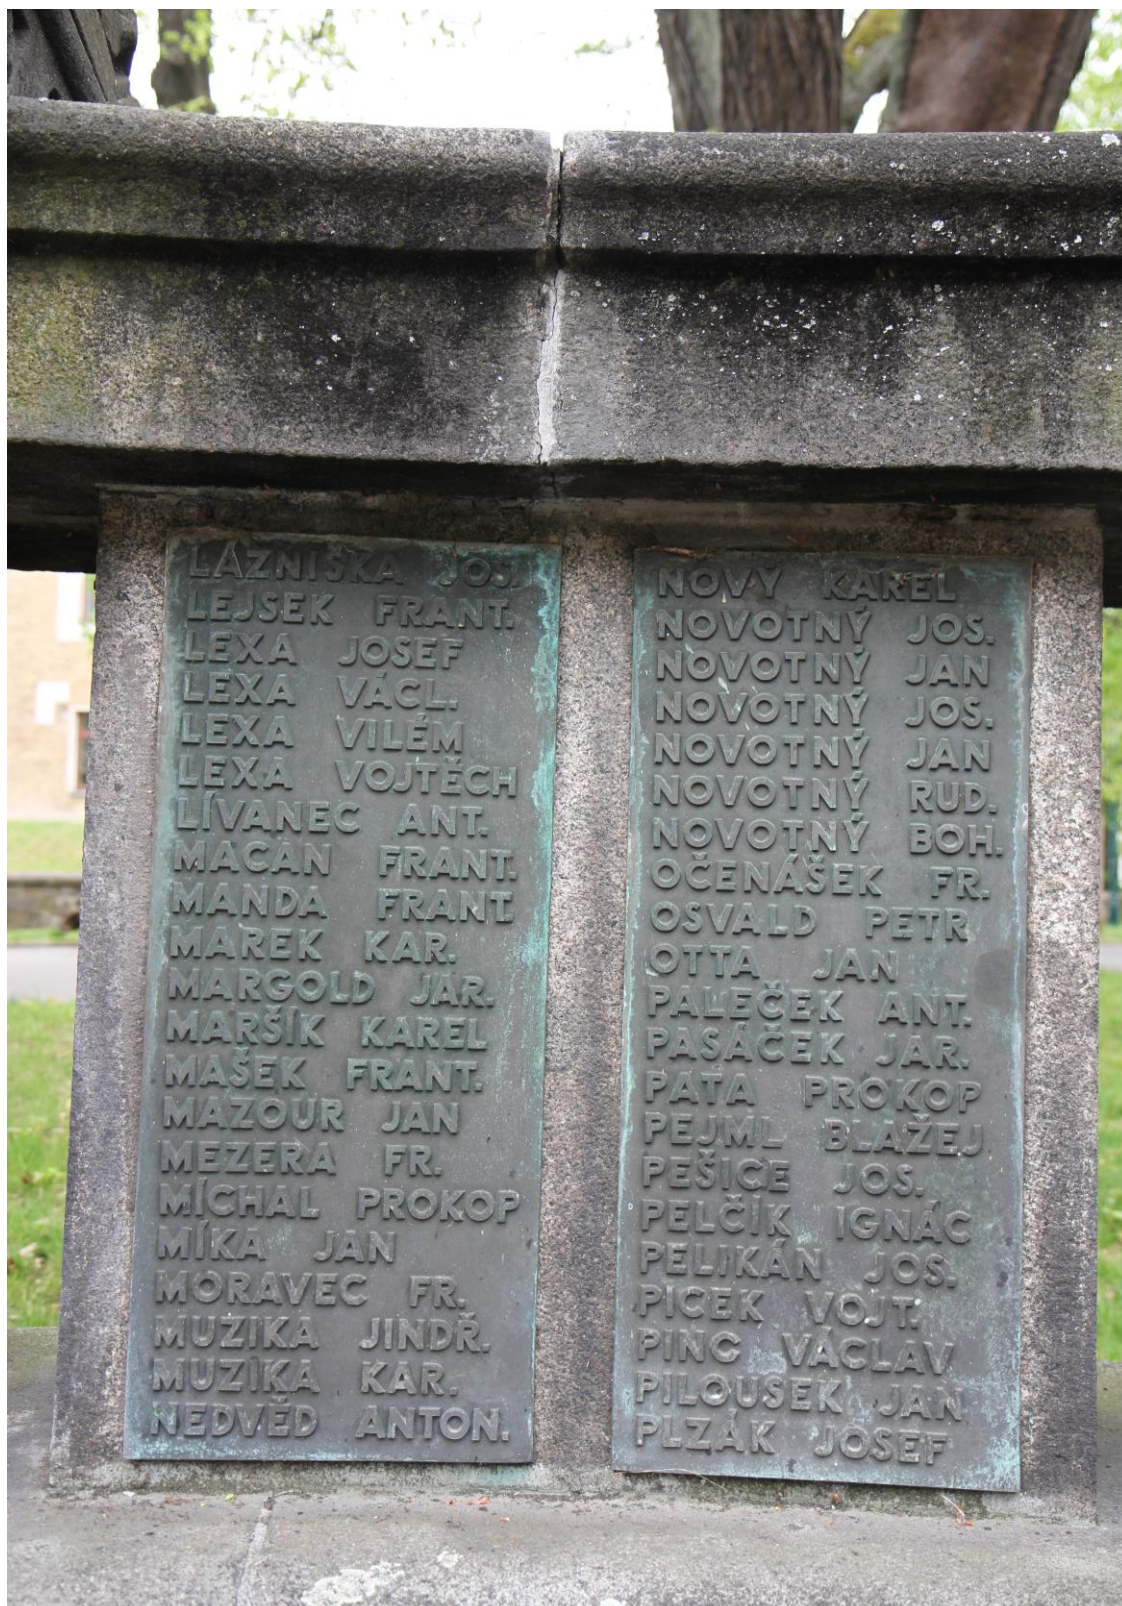
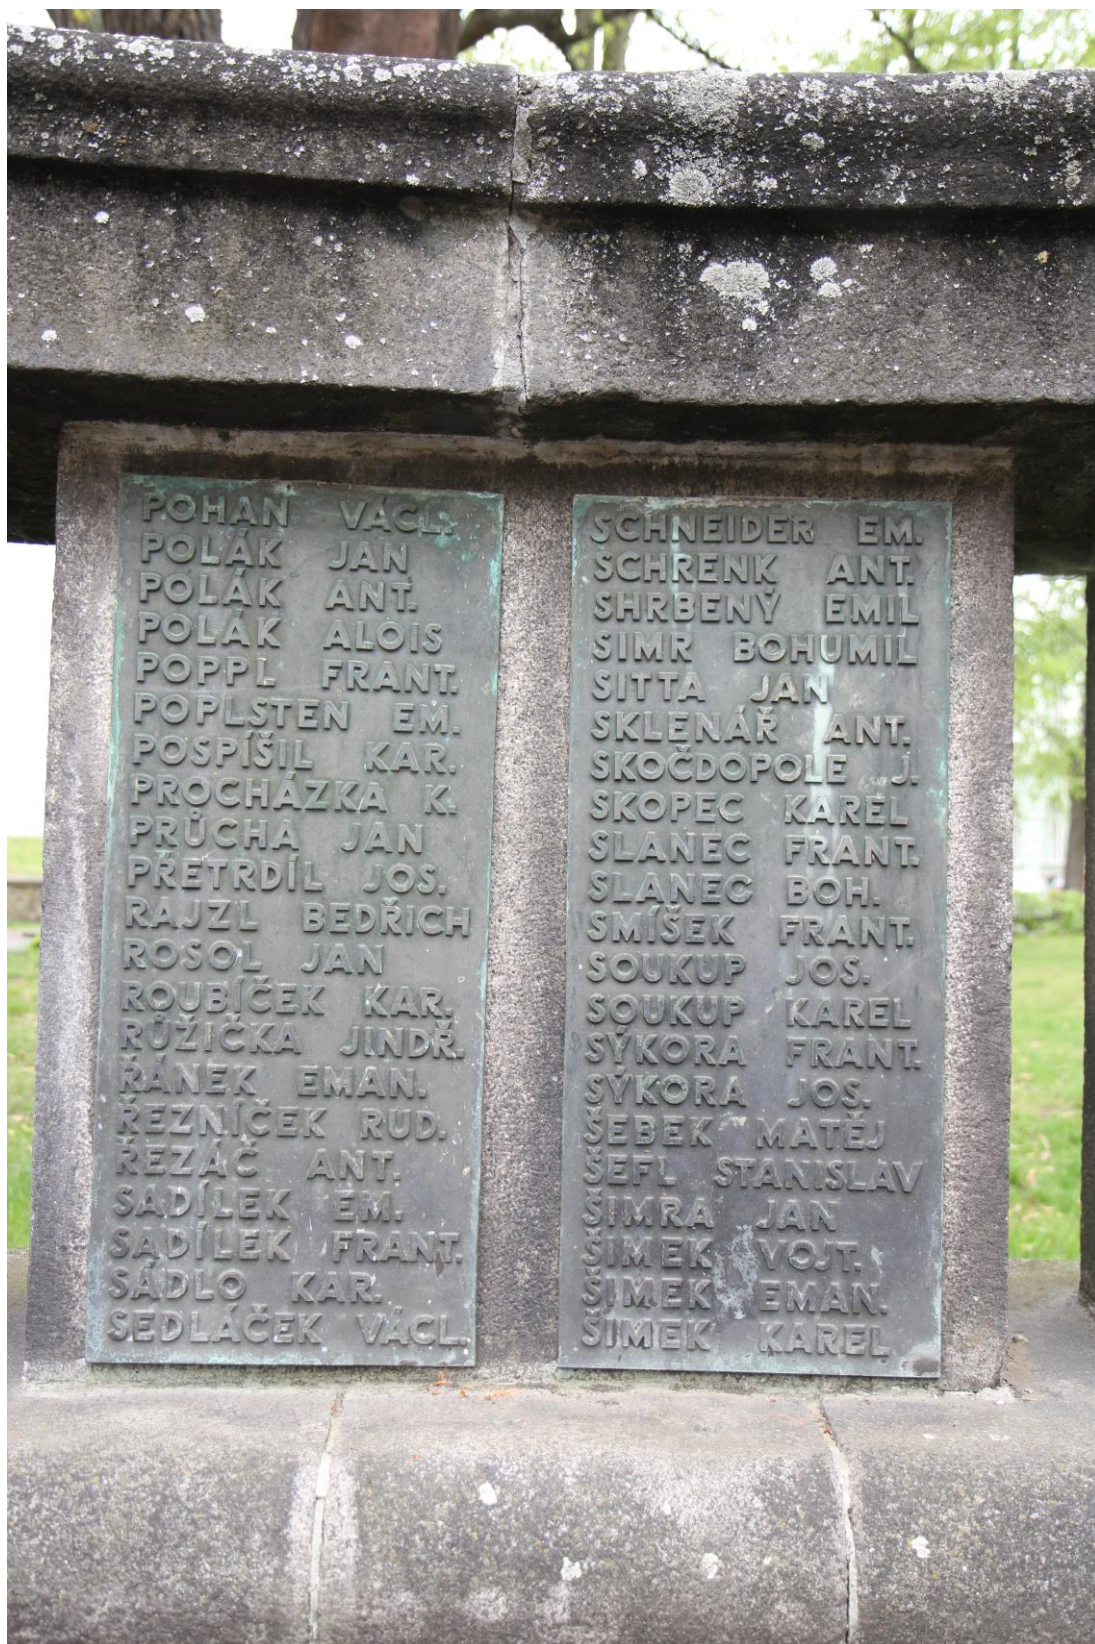
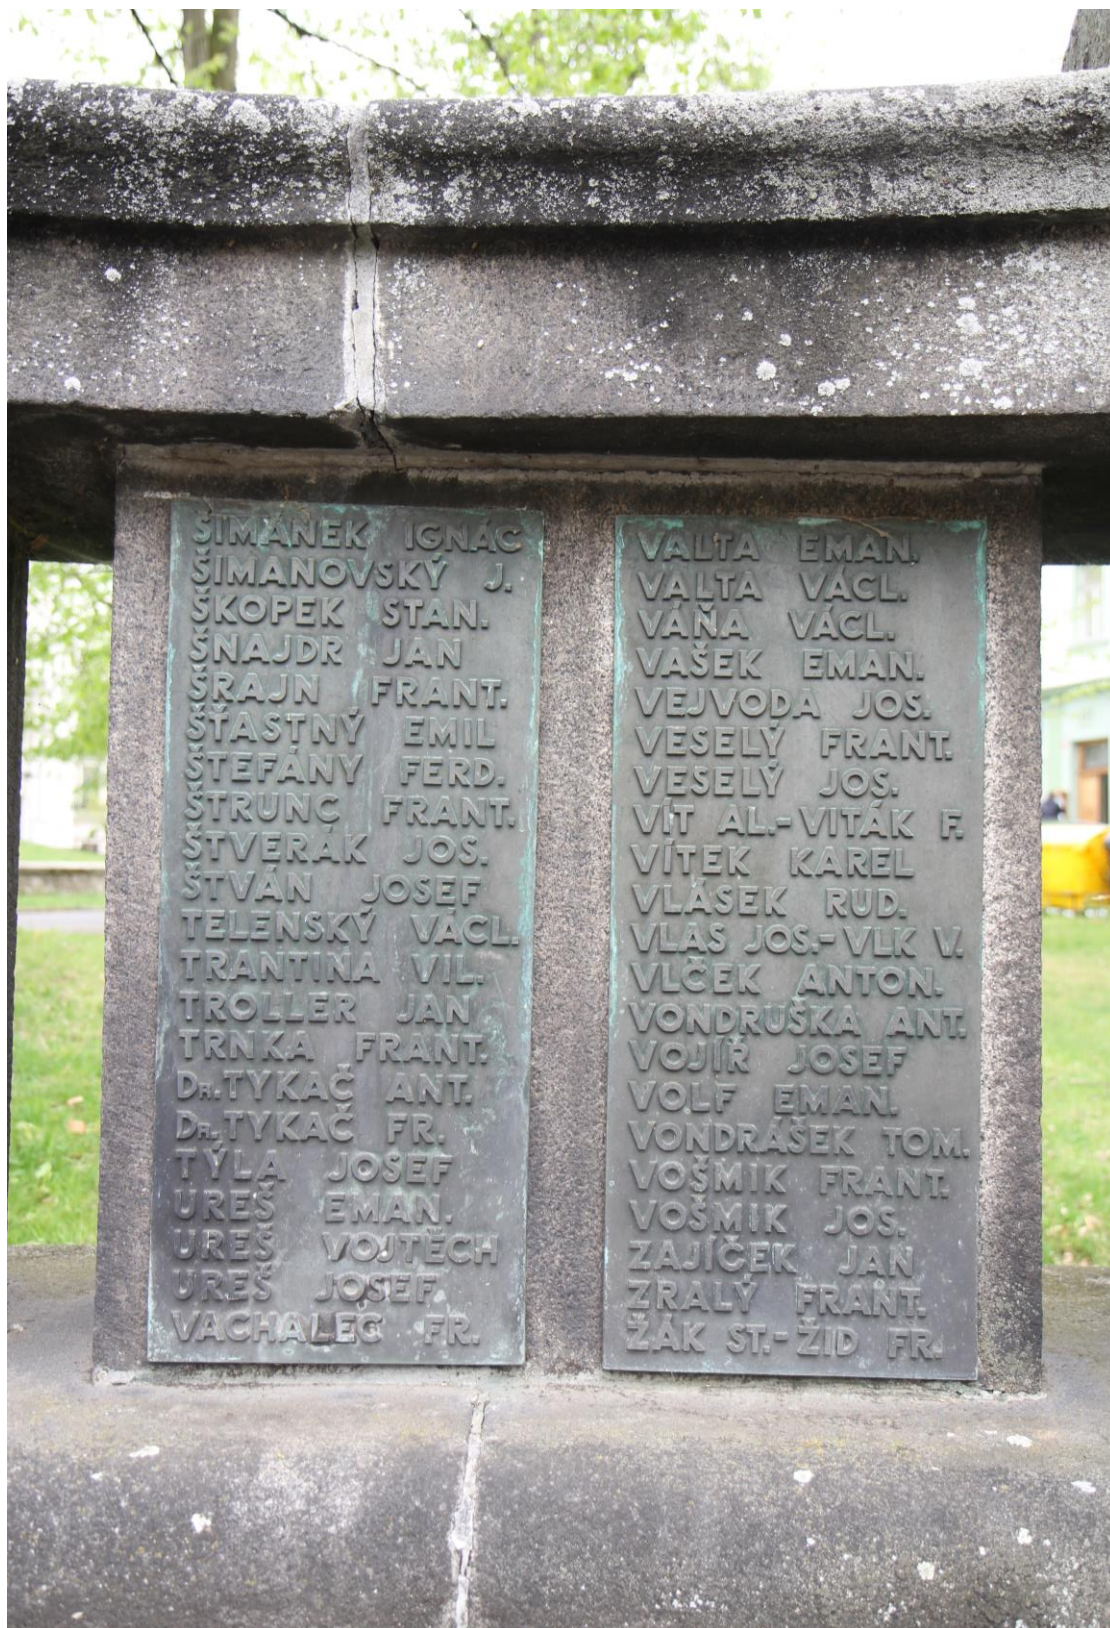
Desky se jmény padlých

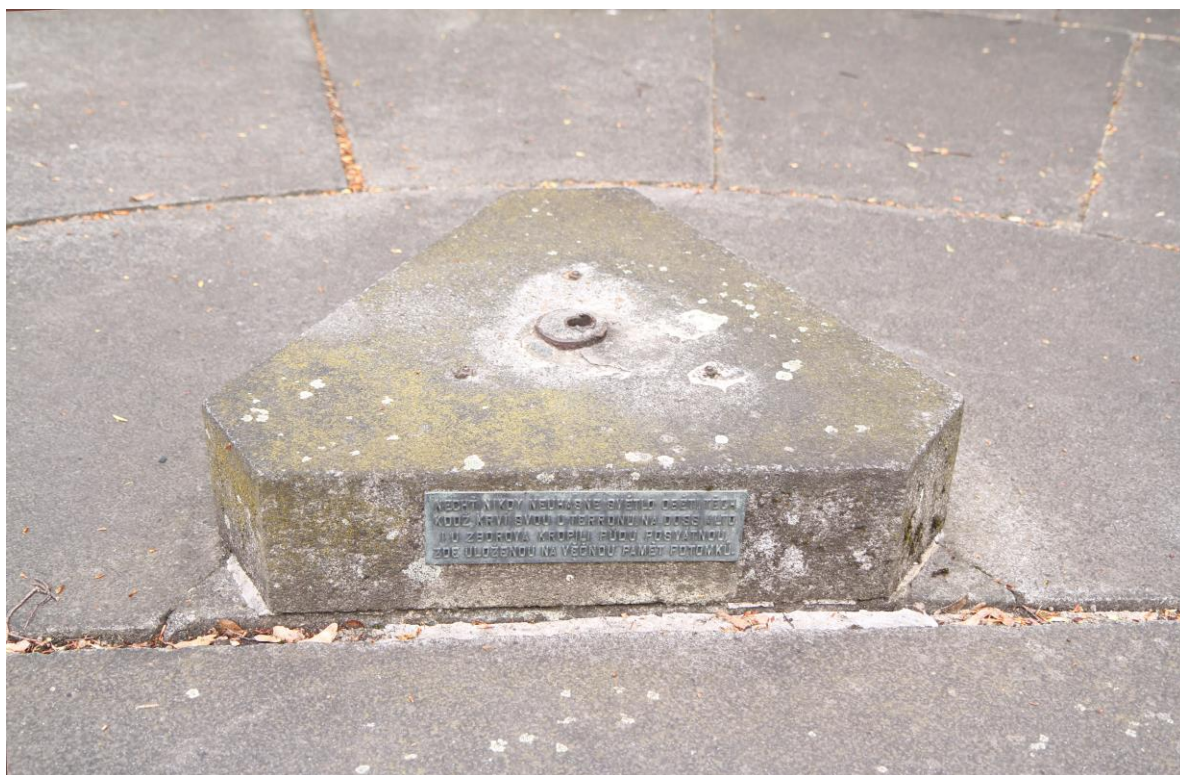
Žulová architektura pomníku nevykazuje závažné narušení statiky a nejsou patrné chybějící kamenné bloky ani části dlažby. Jedinou chybějící částí je věčné světlo, po kterém se dochoval jen podstavec s nápisovou destičkou. Některé kamenné bloky jsou mírně vychýlené z roviny, což je na pohled viditelné hlavně na krycích deskách balustrády. Výplně spár jsou vyžilé a vydrolují se. Horizontální plochy a záhyby v místech dešťových stínů lokálně pokrývá tmavá krusta a biologické napadení v podobě řas, které zejména na bočních sloupcích balustrády splývají v téměř souvislou zelenou plochu. Horizontální plochy jsou v menší míře lokálně zasažené lišejníky, mezi spárami dlažby místy prorůstá tráva. Jednotlivé kamenné bloky se dochovaly v dobrém stavu, nejsou rozlámané ani nevykazují větší plastická poškození. Místy jsou patrné olámané a setřené rohy a hrany, což však lze z většiny považovat za přirozenou patinu stáří. Několik větších poškození, např. uražený roh patky balustrády vlevo, byly v minulosti doplněny. Tyto doplňky dnes barevně vystupují z okolního povrchu.

Sokl věčného světla s nápisovou deskou

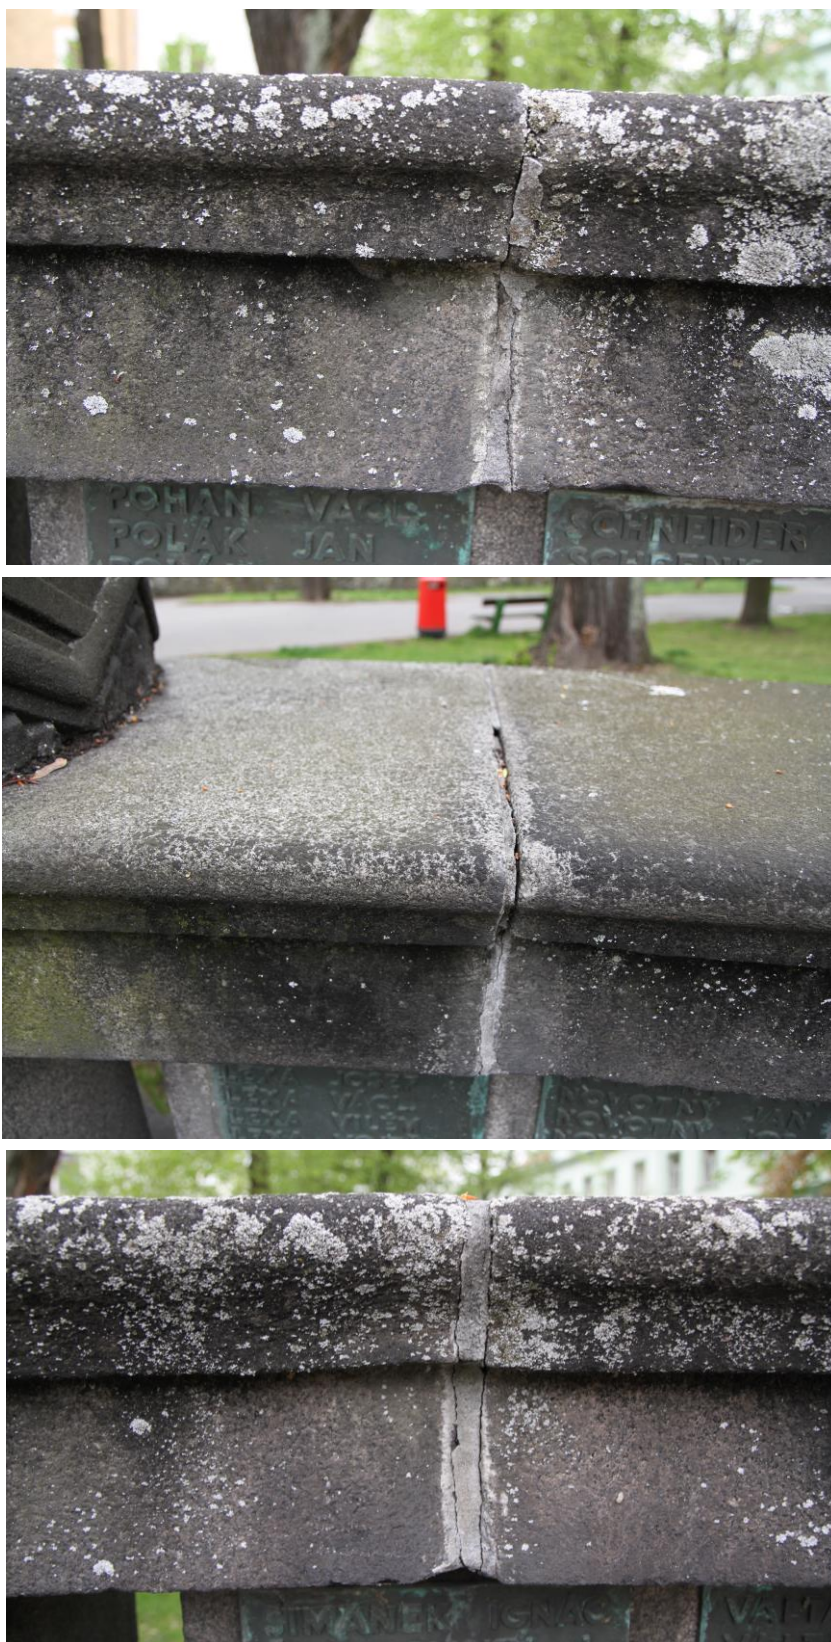
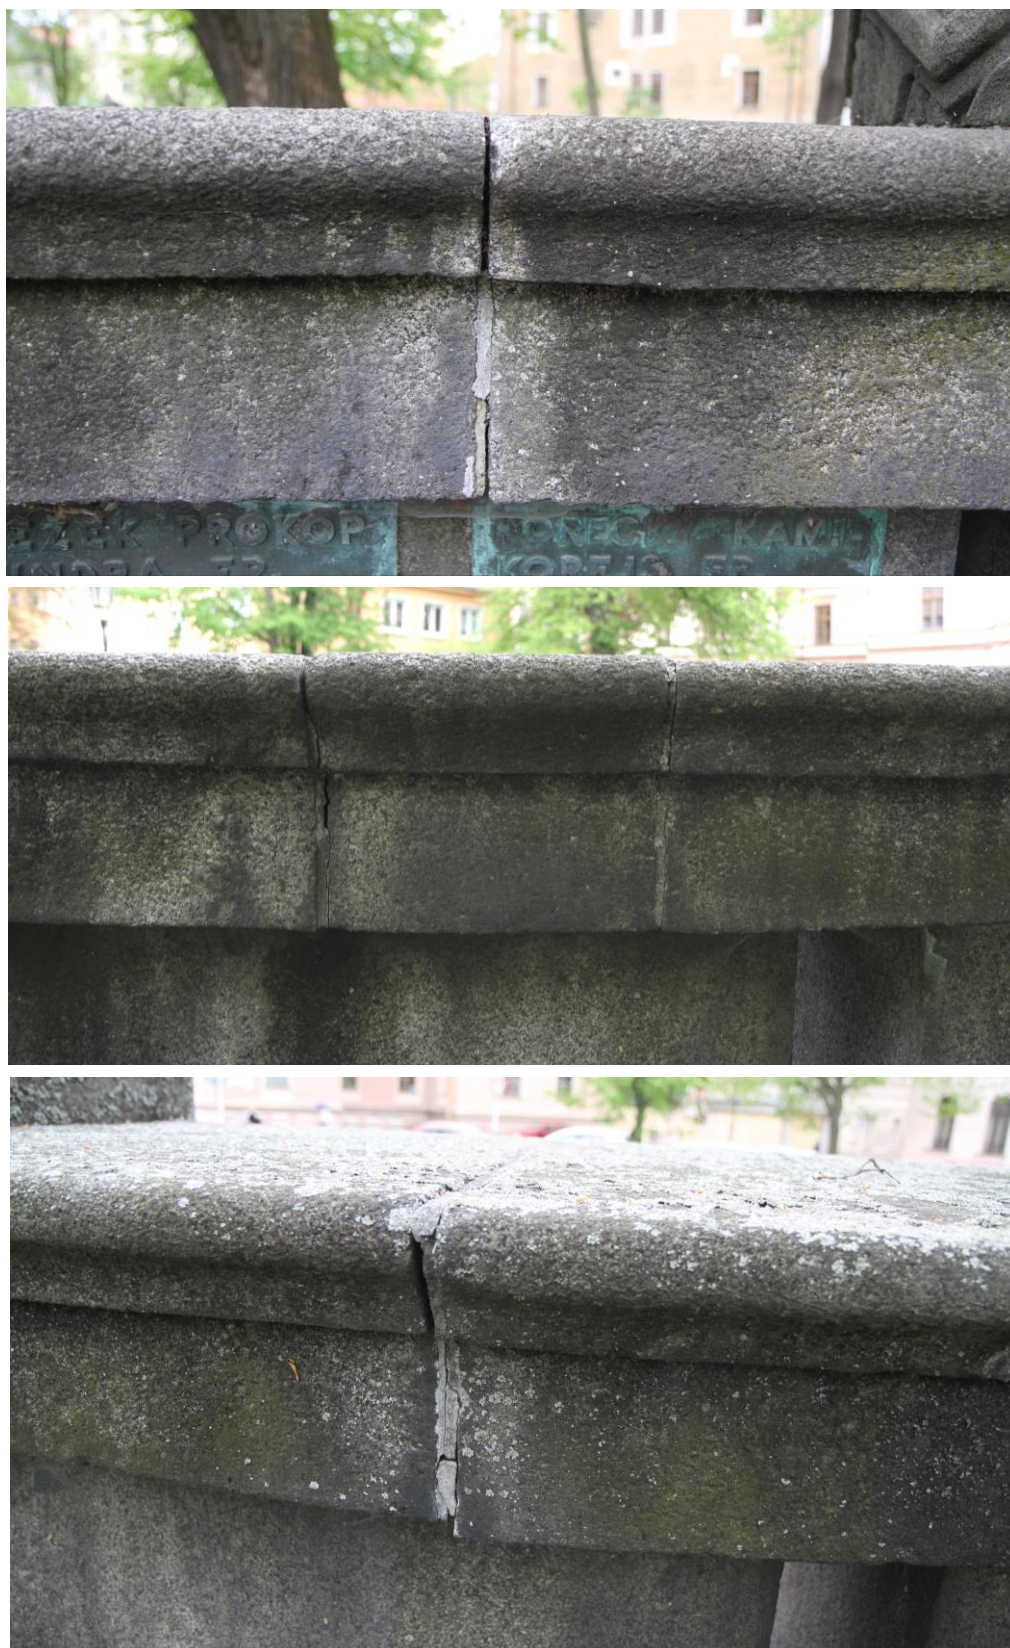
Detaily spárování záklopu

Spáry se pročistily od drolicích se výplní. Kamenné desky přeosazeny nebyly. Tento požadavek vznikl na základě konzultace s investorem. Bylo provedeno pouze přespárování. Restaurátor se záměrem investora souhlasí, nicméně je třeba počítat s častějšími prohlídkami památky po dokončení a zamezit případnému zatékání do základové konstrukce.

Plastická poškození byla doplněna minerálním tmelem (křemičitý písek, žulová drť, bílý cement, Sokrat S2802A, pigmenty). Tmel byl probarven ve hmotě v souladu s originálem a povrchově strukturálně upraven v souladu s originálem. Zároveň byly nově vyplněny spáry.

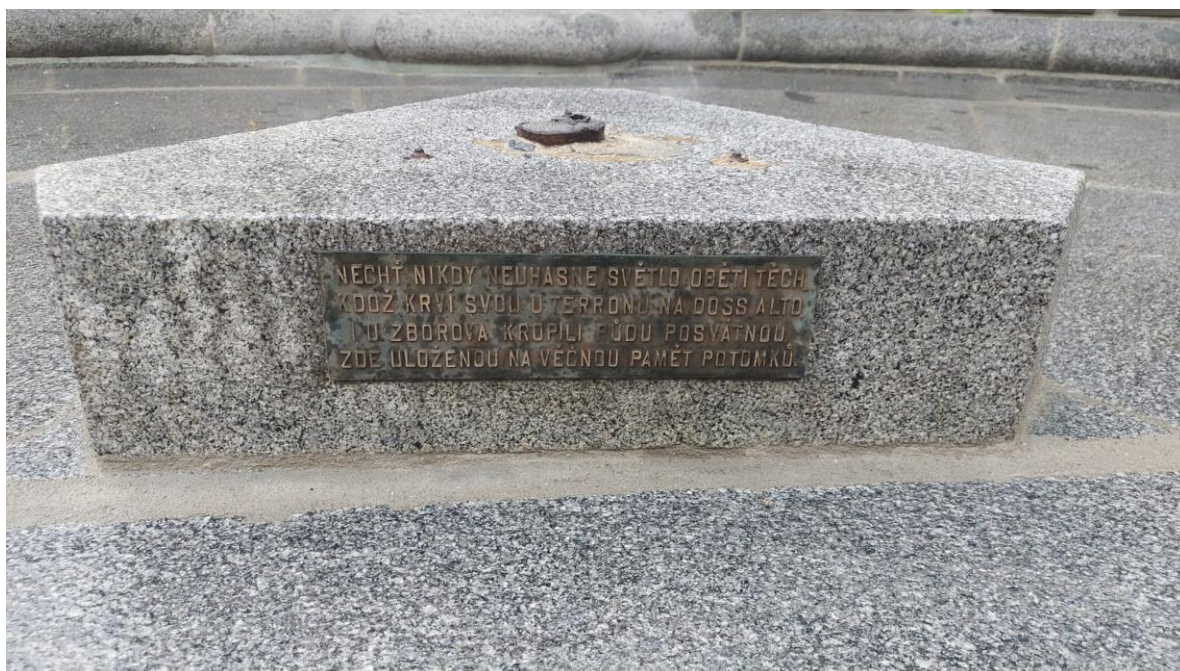
Nápis na fundamentu věčného plamene

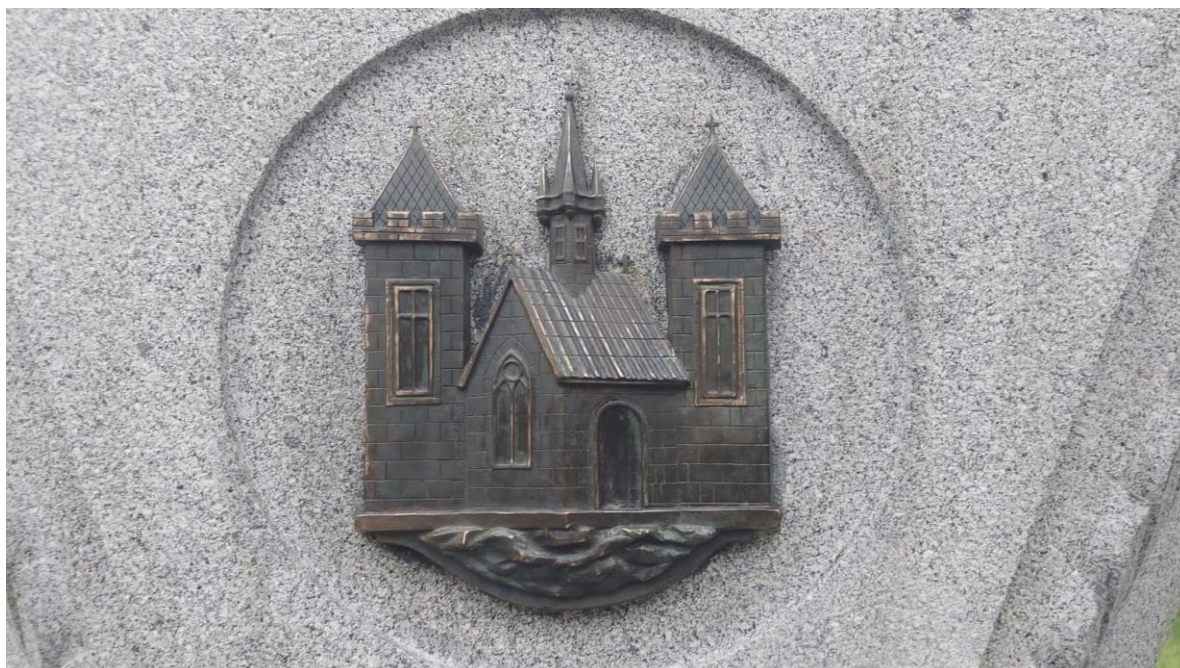
Znak města po konzervaci

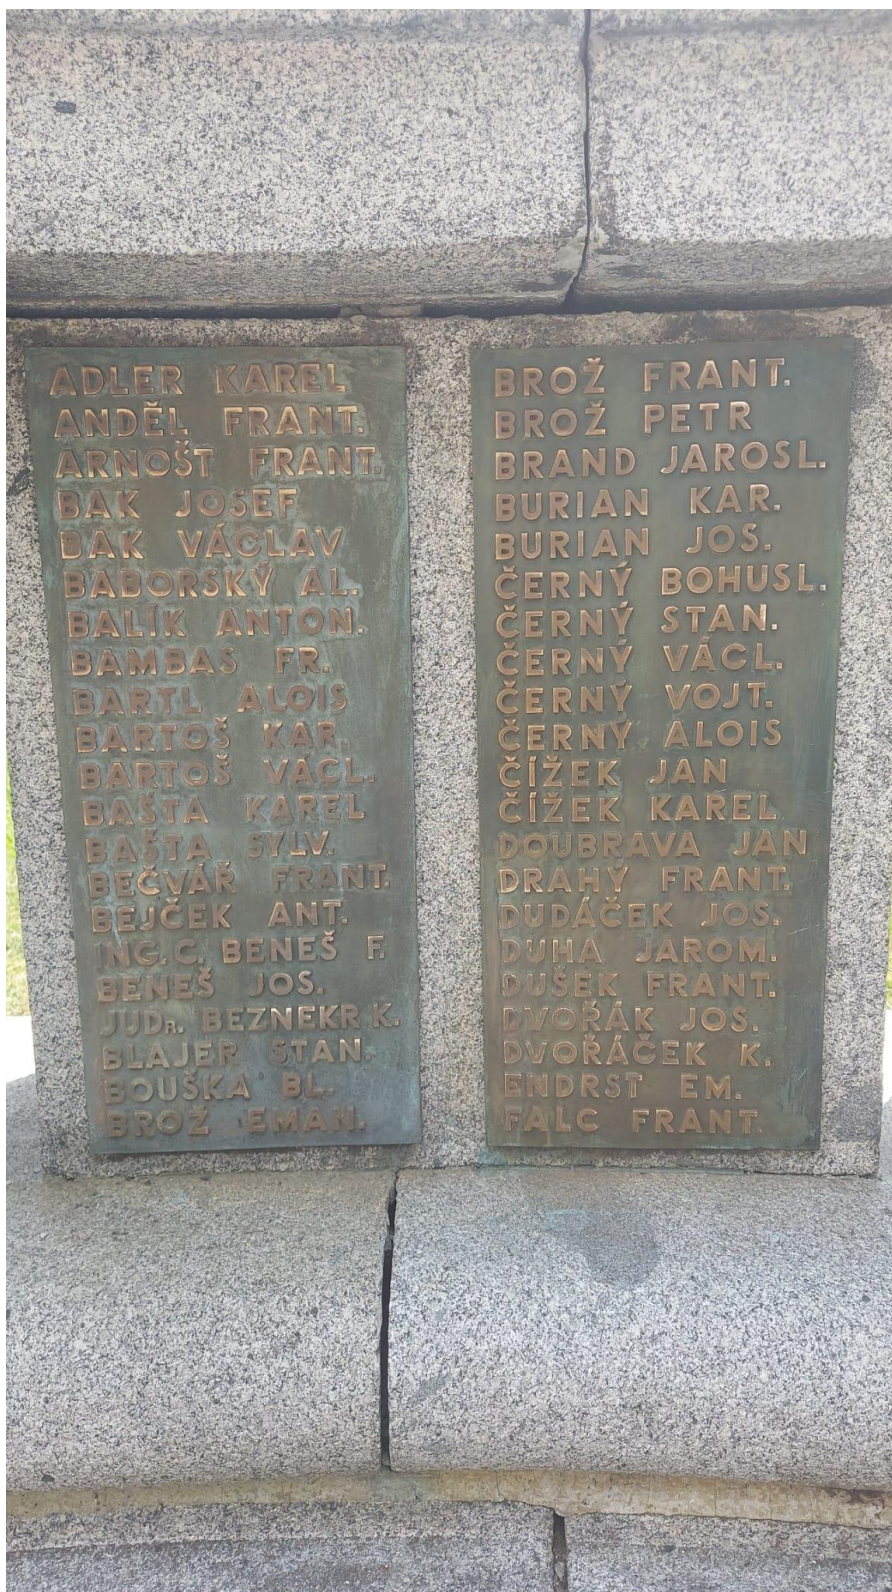
Průběh konzervace bronzových nápisových desek a obnova jejich čitelnosti

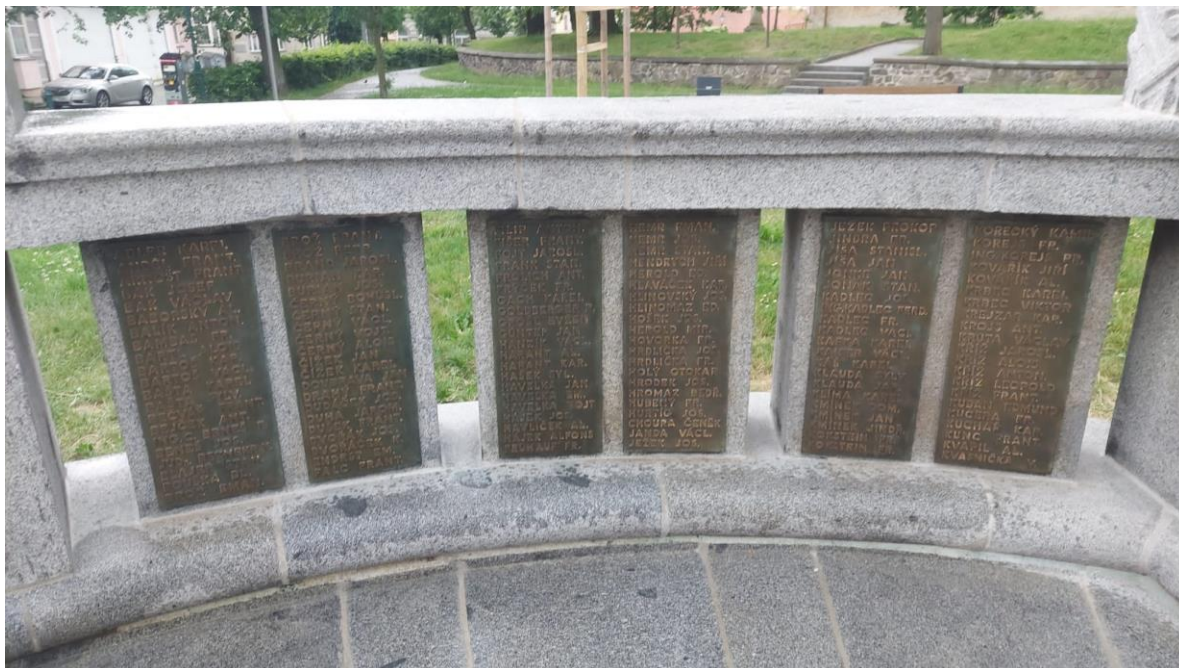
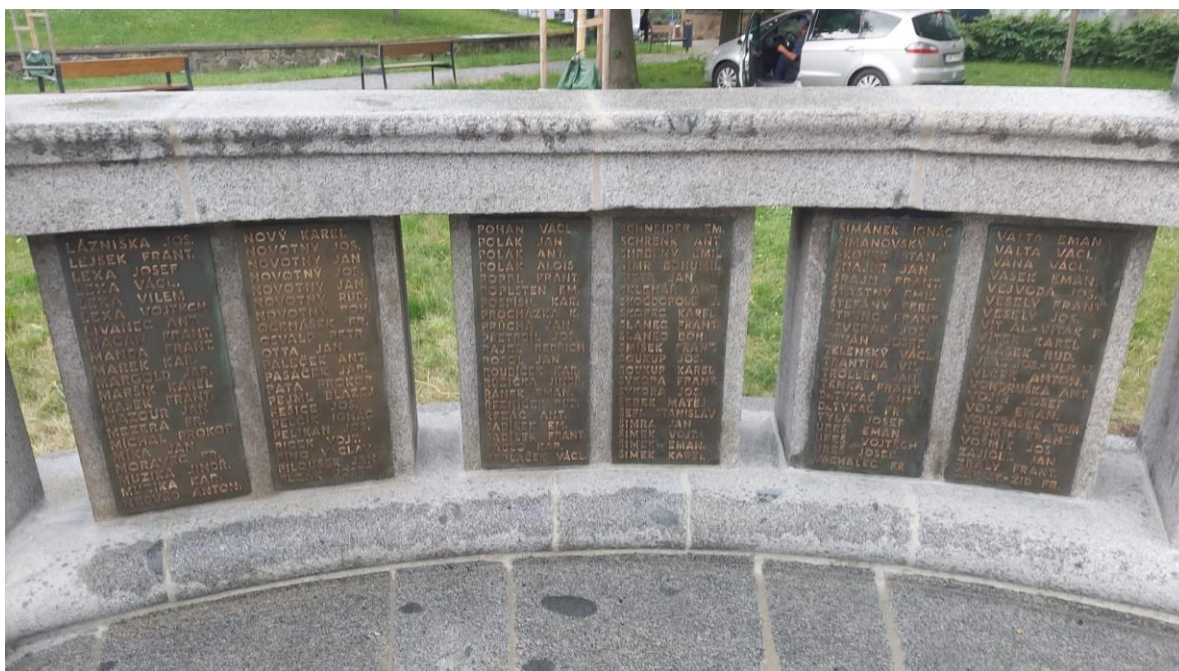
Konečné stavy konzervace nápisových desek z bronzu

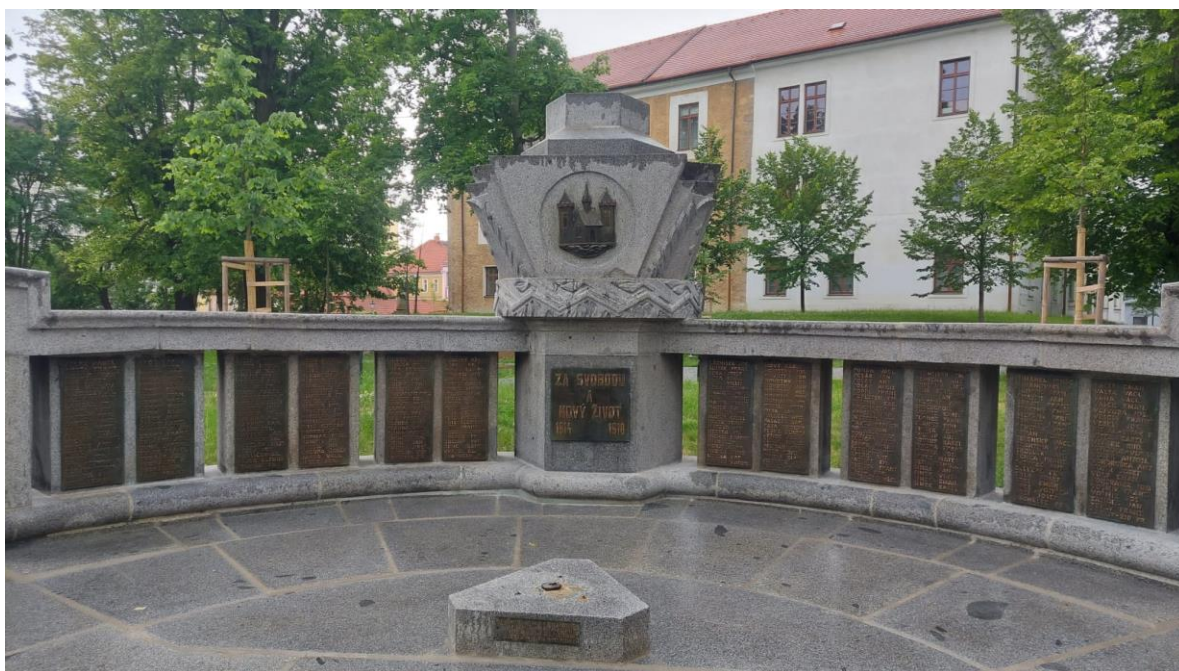
Celkový pohled na celkově zrestaurované bronzové desky
