RESTAURÁTORSKÁ DOKUMENTACE

Restaurátorská zpráva obnovy kamenných prvků a bronzových desek pomníku padlých za první světové války, Příbram

2023

MgA. Václav Štochl
akademický sochař a restaurátor

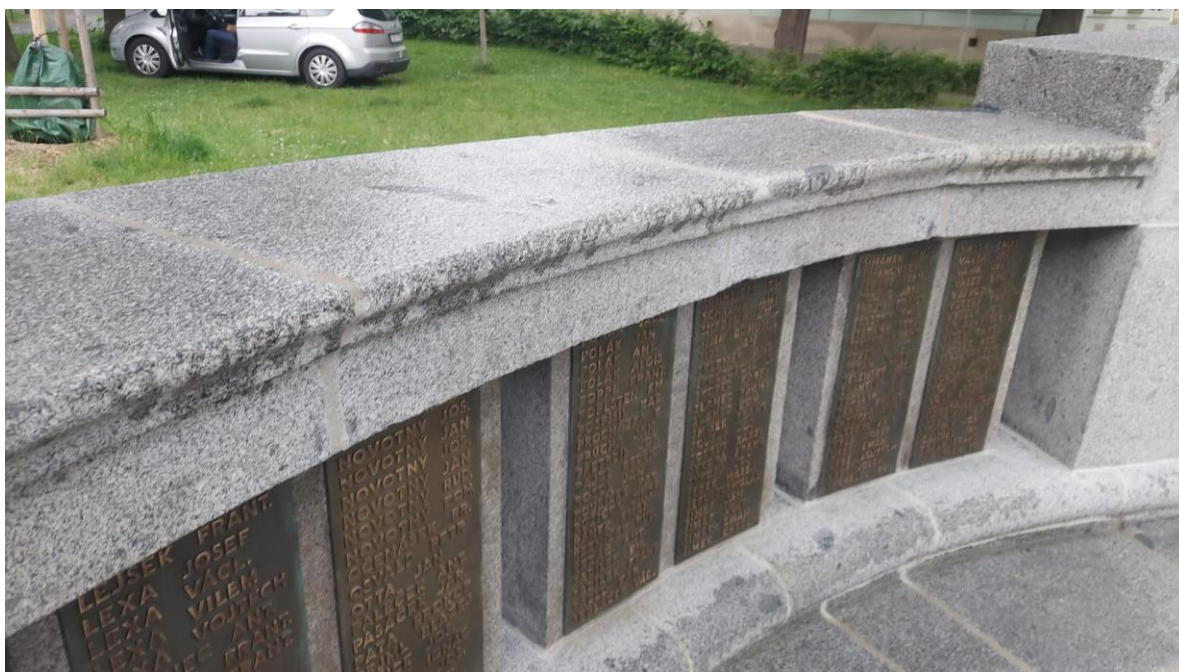
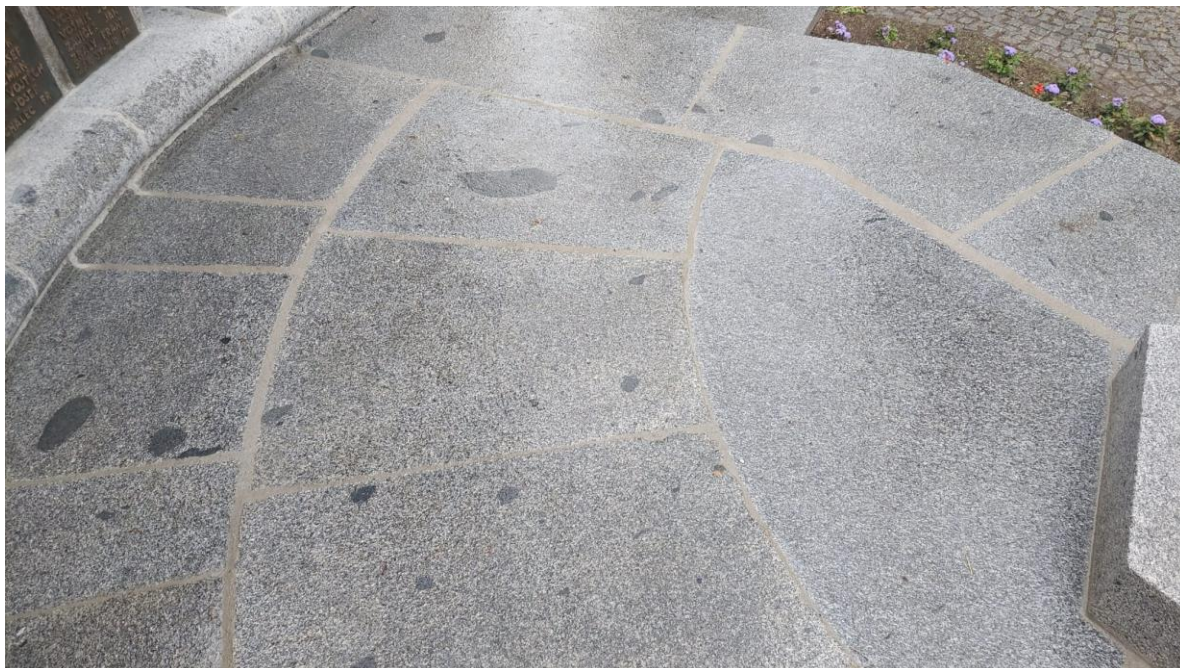
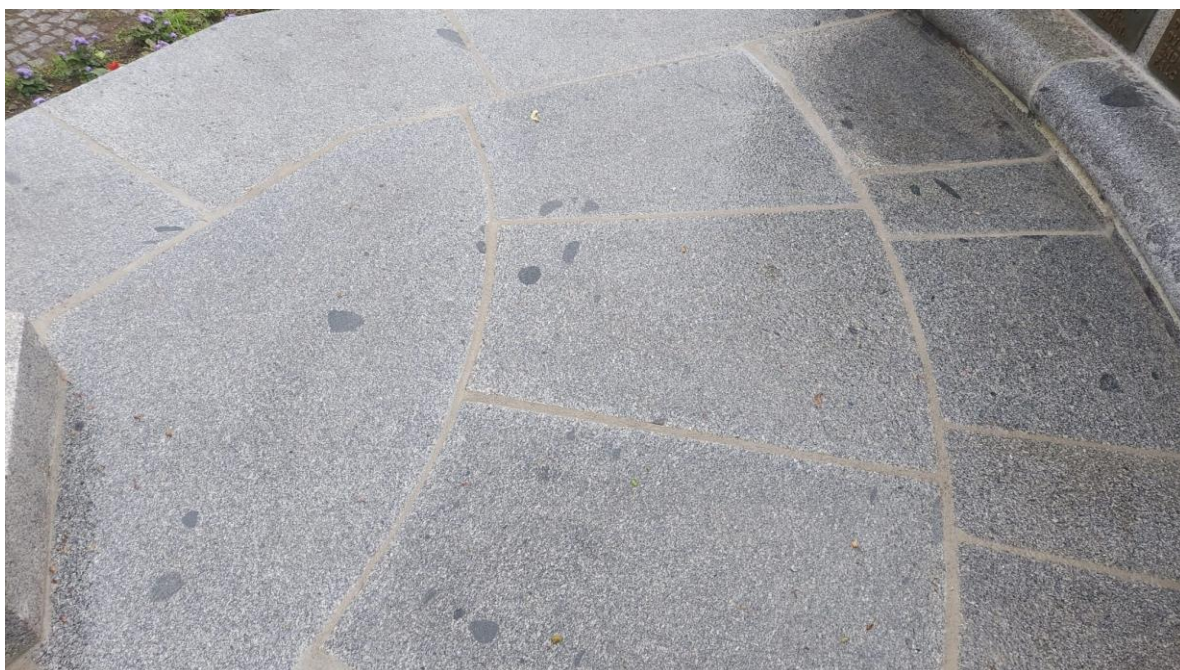
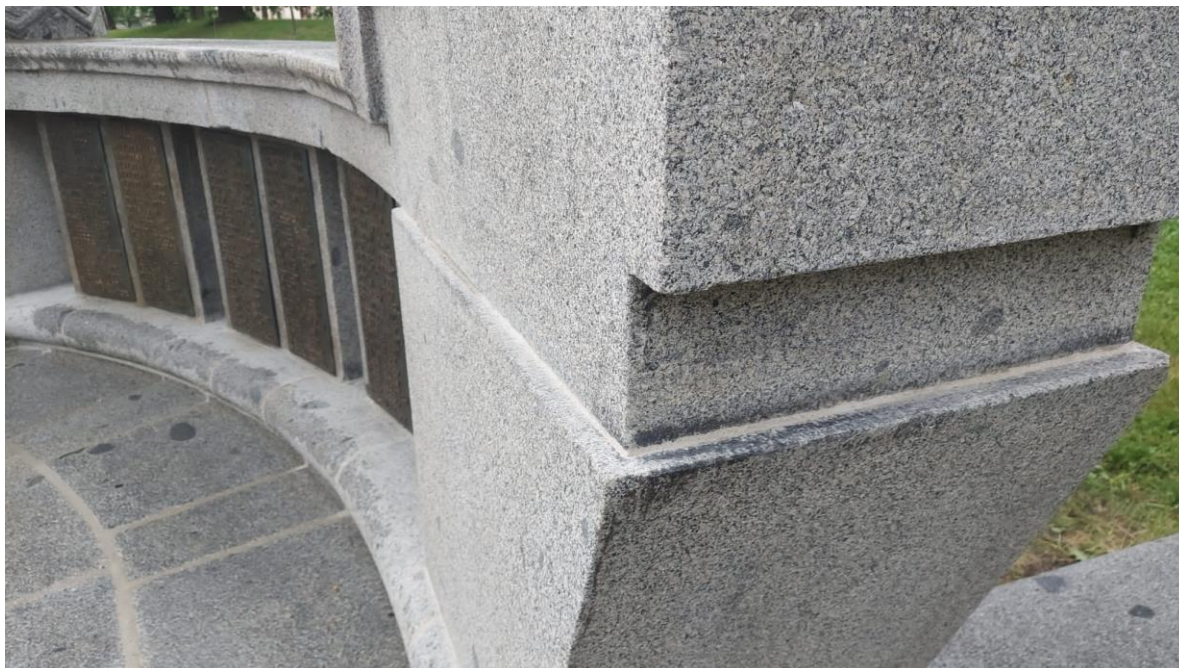
Konečný stav po restaurování a přespárování žulové architektury

Restaurování žulové architektury proběhlo na místě. Kámen se nejprve omyl parním vyvíječem. Pro vyhubení a odstranění biologického napadení byla nanesena kombinace peroxidu vodíku a čpavkové vody a postupně vymývána parou. Tento postup se opakoval ve dvou cyklech. Čištění pastou (Alkutex Fassadenreiniger Paste, fa. Remmers a Granipur 311) bylo provedeno dočištění od náletových depositů a spadu. Toto bylo provedeno též dvojnásobně.

Spáry se pročistily od drolicích se výplní. Kamenné desky přeosazeny nebyly. Tento požadavek vznikl na základě konzultace s investorem. Bylo provedeno pouze přespárování. Restaurátor se záměrem investora souhlasí, nicméně je třeba počítat s častějšími prohlídkami památky po dokončení a zamezit případnému zatékání do základové konstrukce.

Plastická poškození byla doplněna minerálním tmelem (křemičitý písek, žulová drť, bílý cement, Sokrat S2802A, pigmenty). Tmel byl probarven ve hmotě v souladu s originálem a povrchově strukturálně upraven v souladu s originálem. Zároveň byly nově vyplněny spáry.
