RESTAURÁTORSKÁ DOKUMENTACE

Restaurátorská zpráva na bronzovou sochu pomníku padlých za první světové války v Příbrami po havárii

2023

Terrigena Art s.r.o.

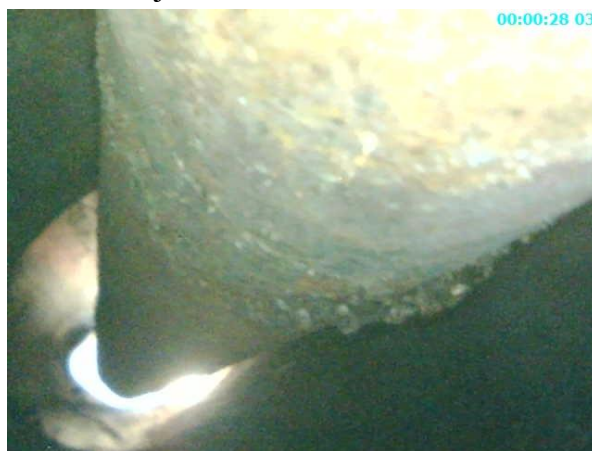
Tato etapa se věnovala lokalizování nosné ocelové konstrukce sochy. Byl proveden malý otvor, kterým byla do sochy vsunuta bovdenová kamera. Bylo využito i současných otvorů, ale zde to bylo neprostopné kvůli stávající nosné konstrukci. Kamerou bylo přibližně zjištěno, kam až zasahuje ocelová nosná konstrukce, viz fotodokumentace níže.

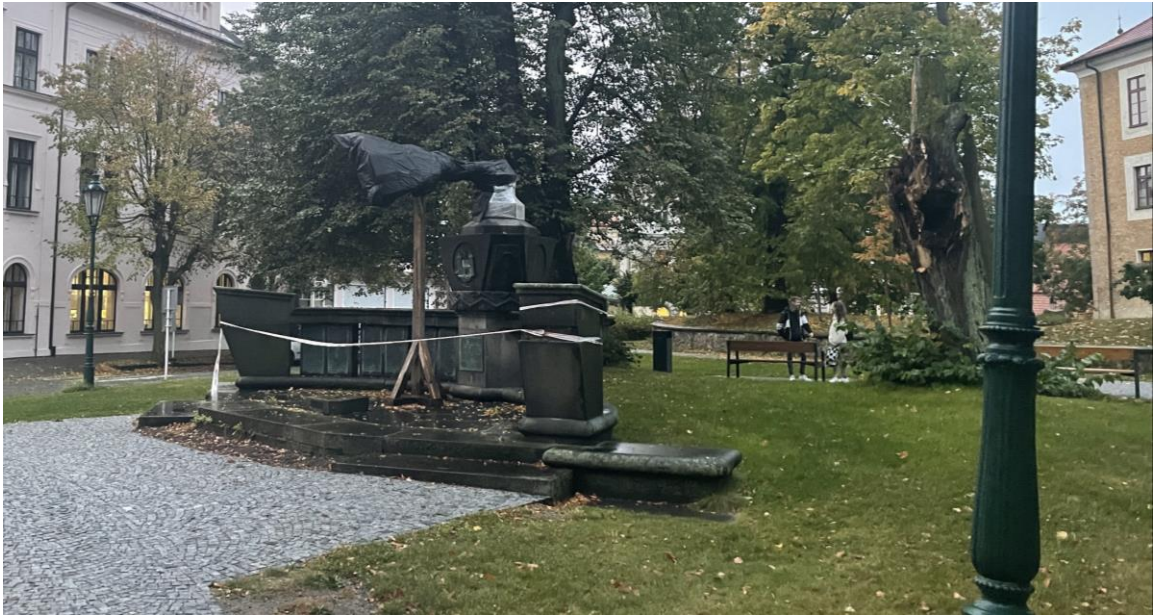
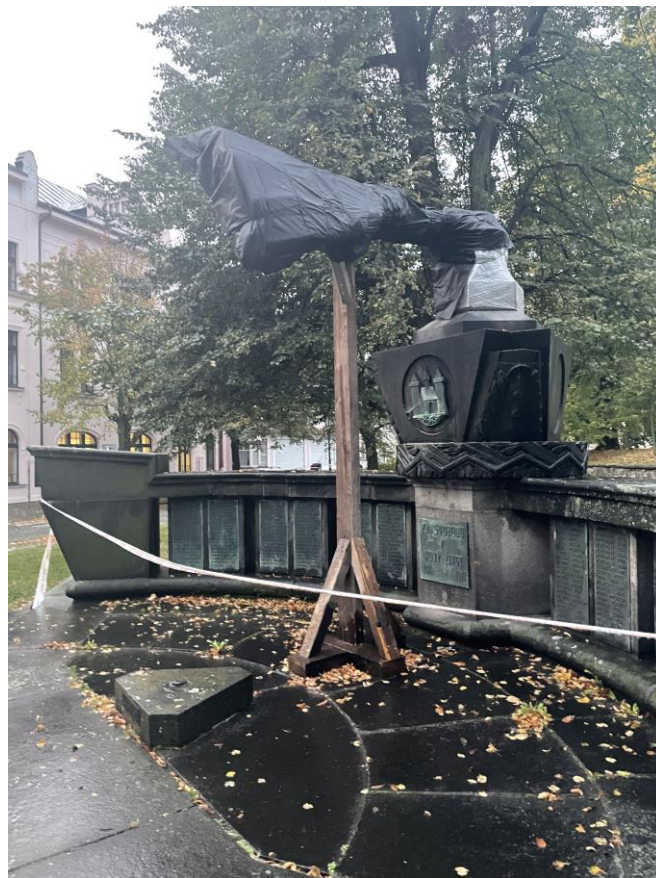
Celkové pohledy na zajištění sochy po havárii

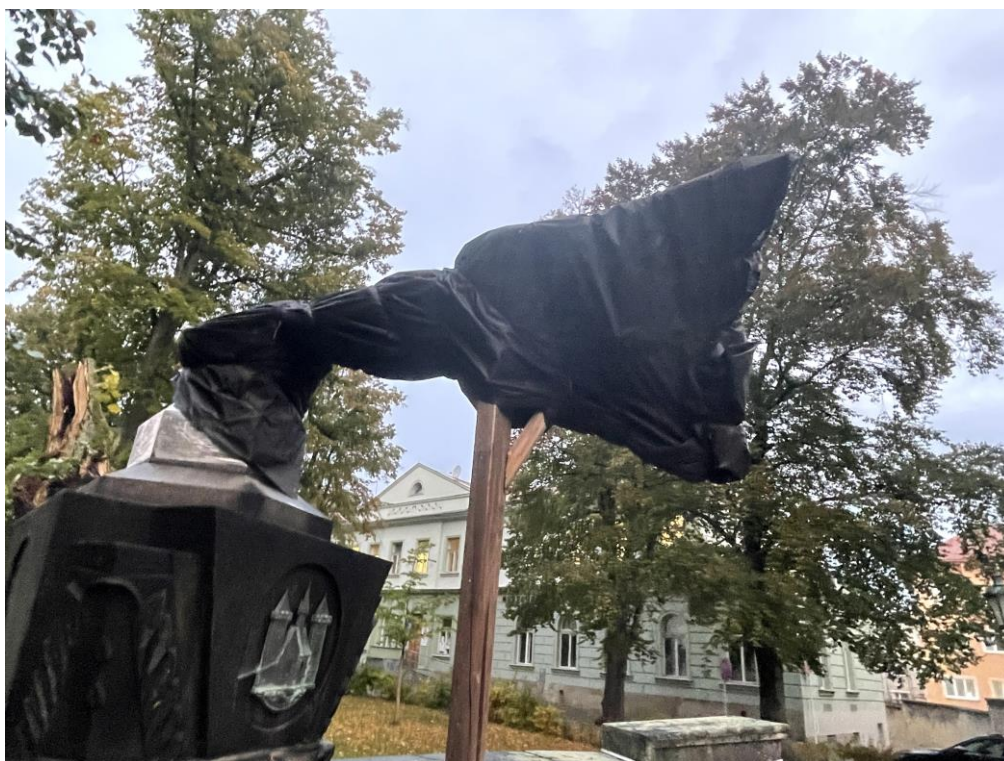
Detailní pohledy na zajištění sochy po havárii

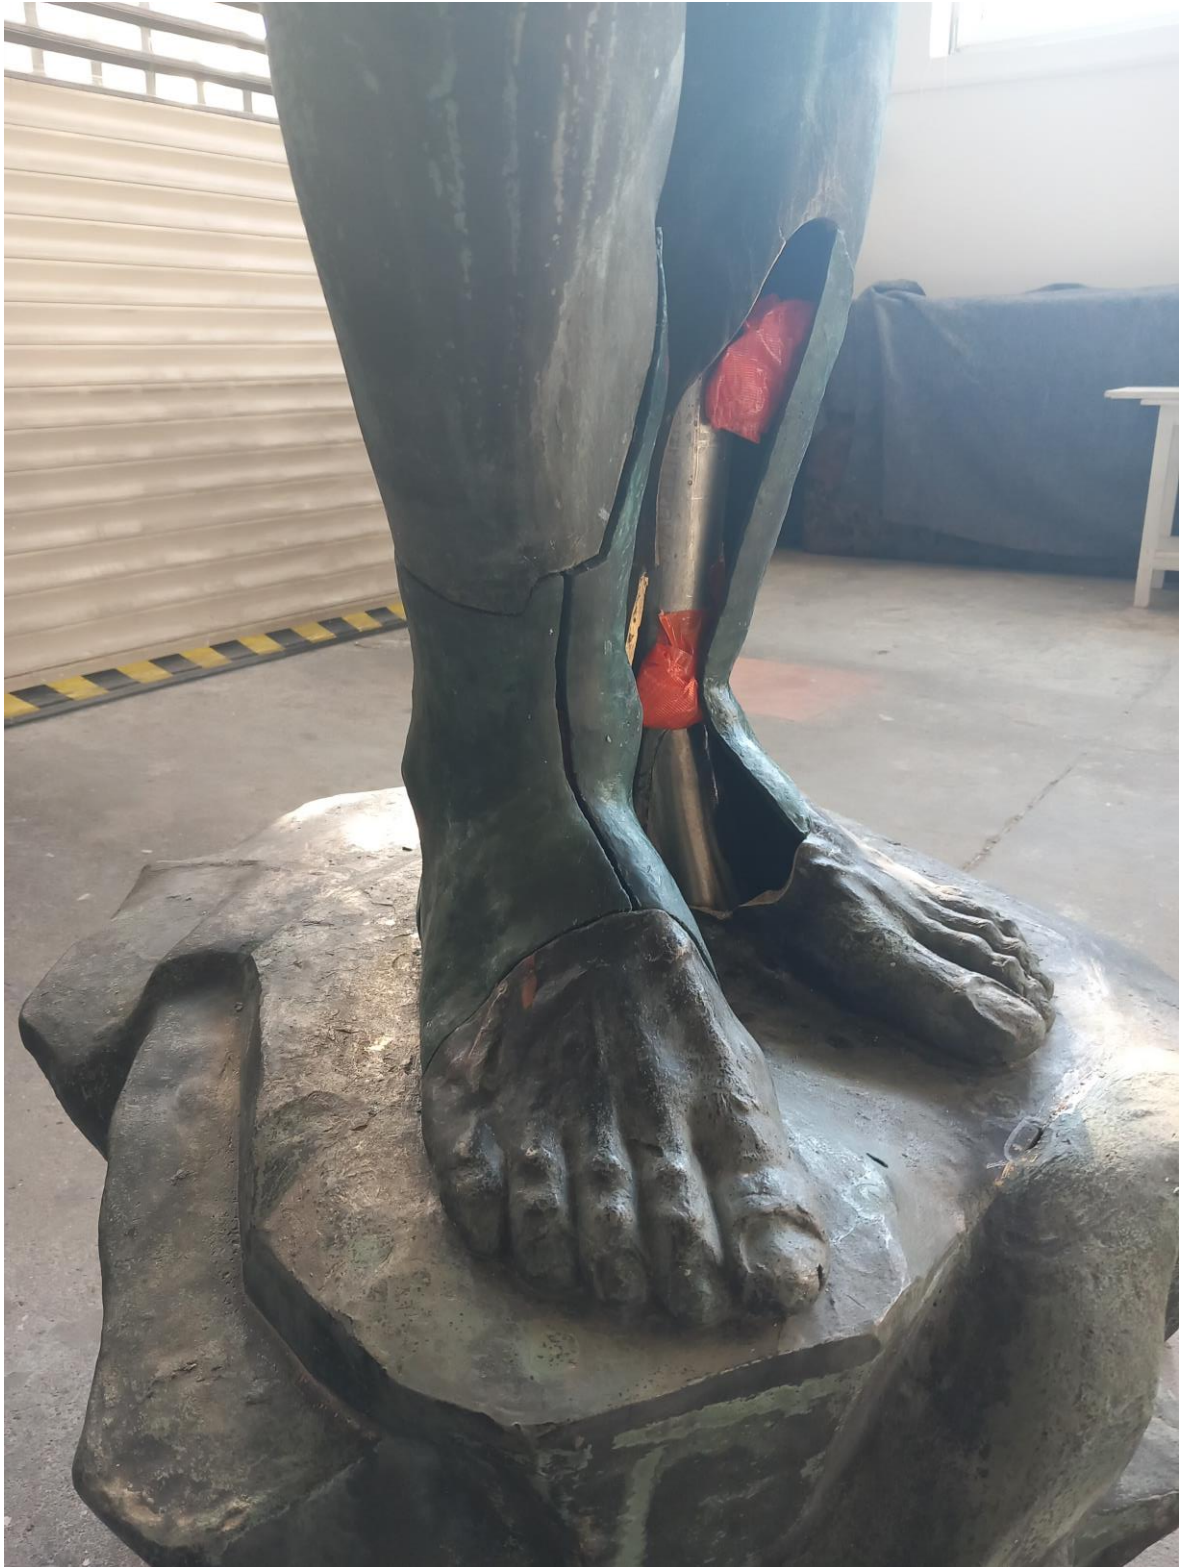
Průběh přisazování jednotlivých střepeů k originálu

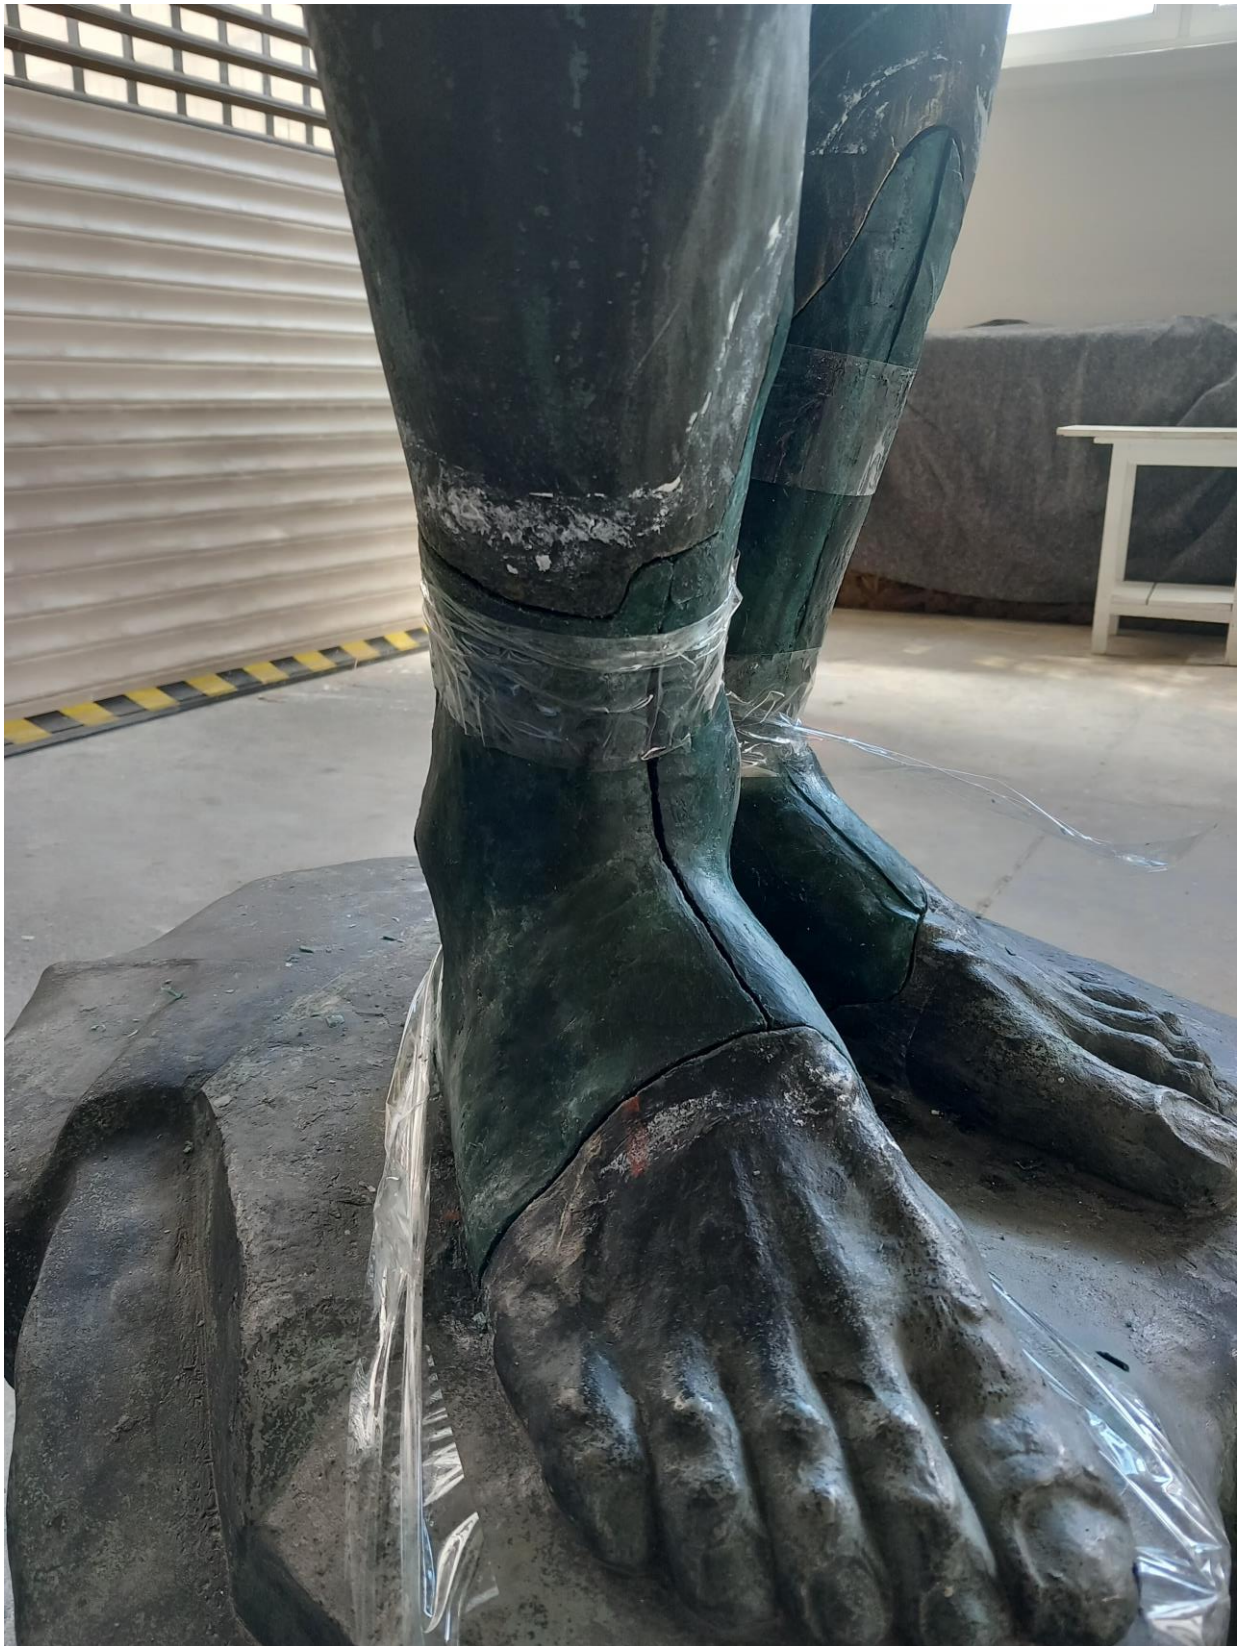
Konečné osazení nových střepů z vosku, připravených k odlévání

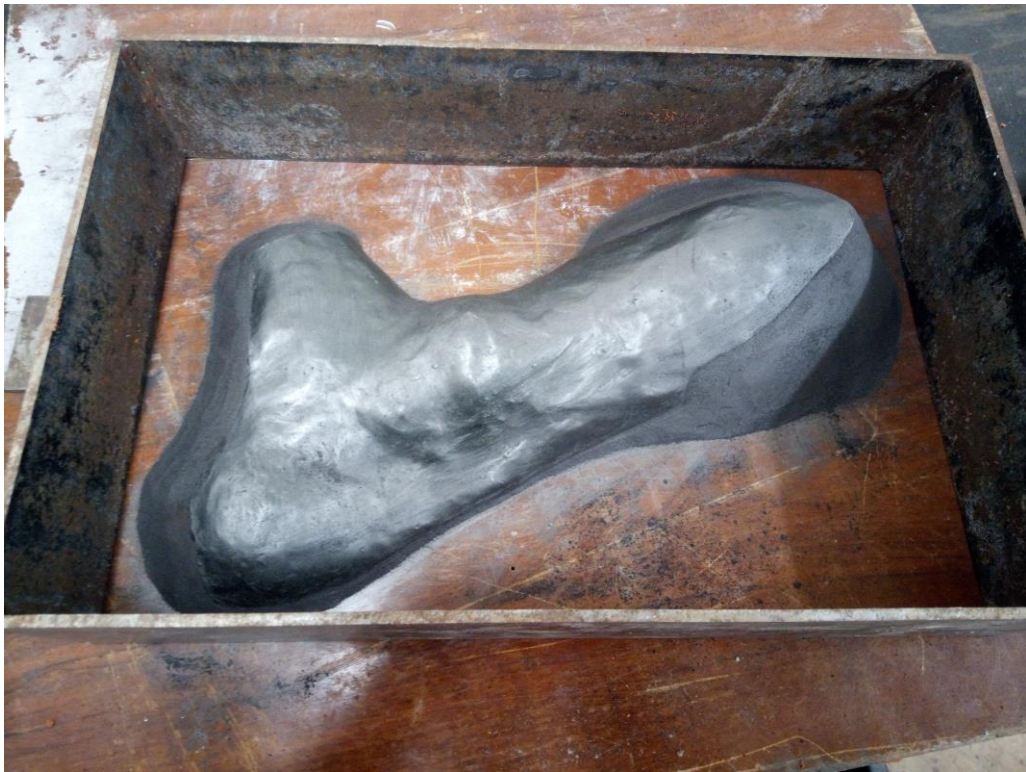
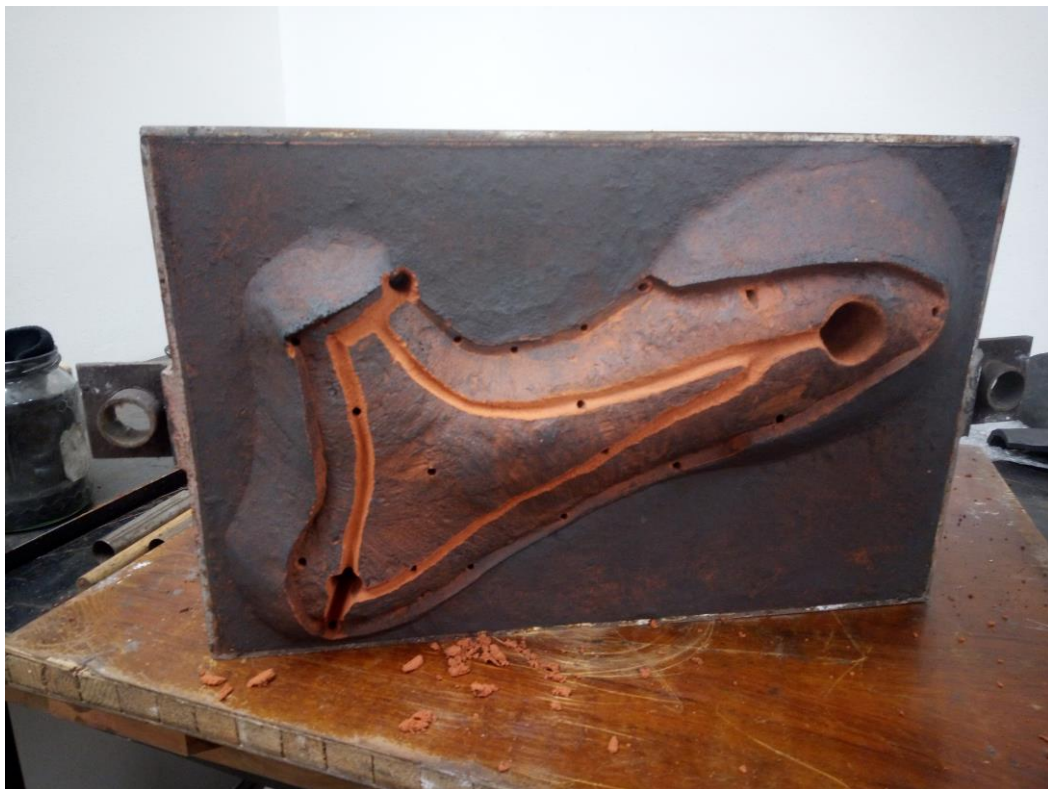
Příprava formy pro lití do písku

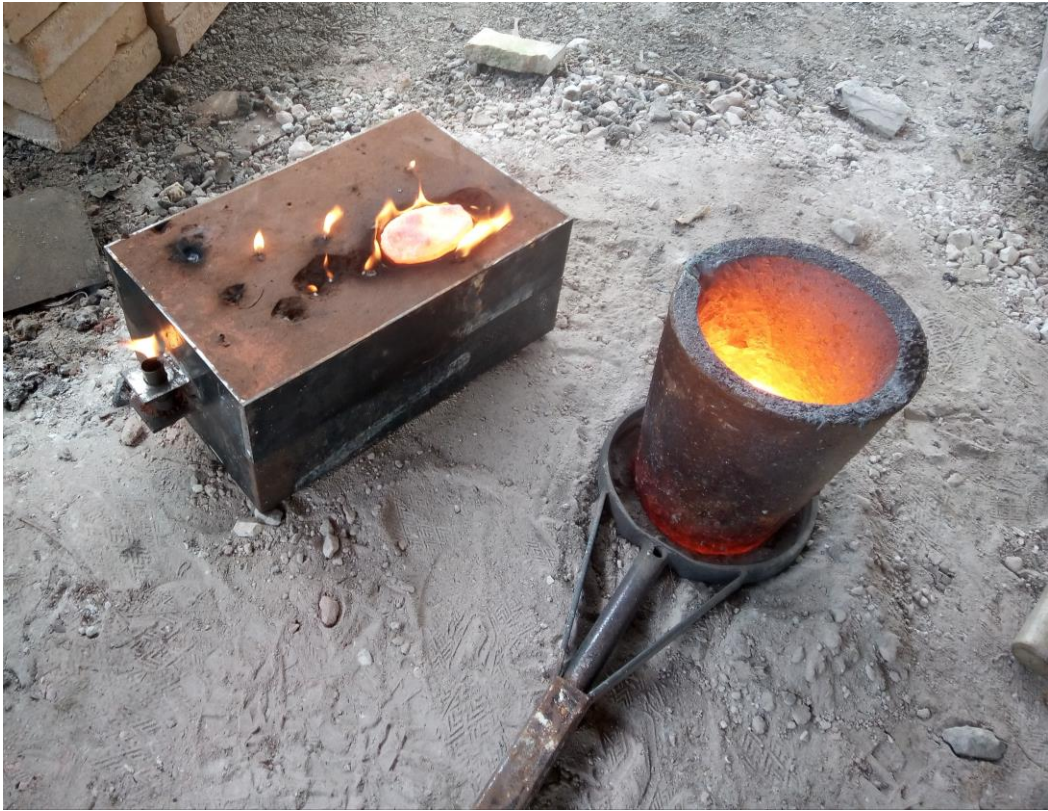
Tavící nádoba a zalitá forma

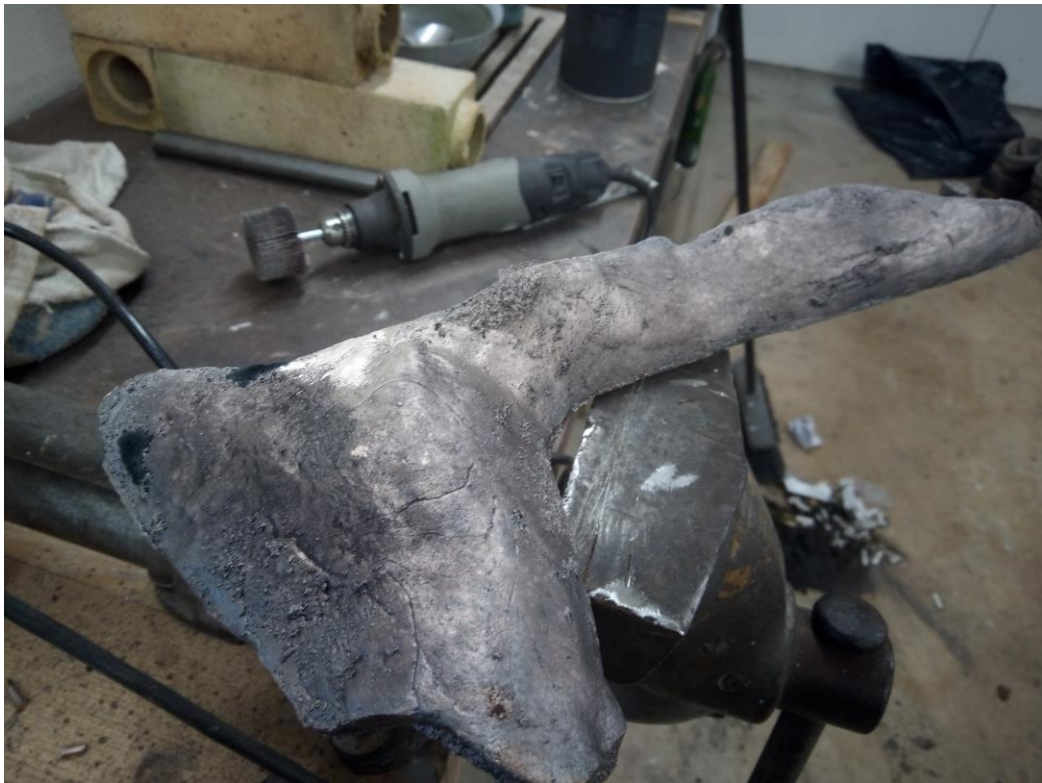
Hrubý odlitek

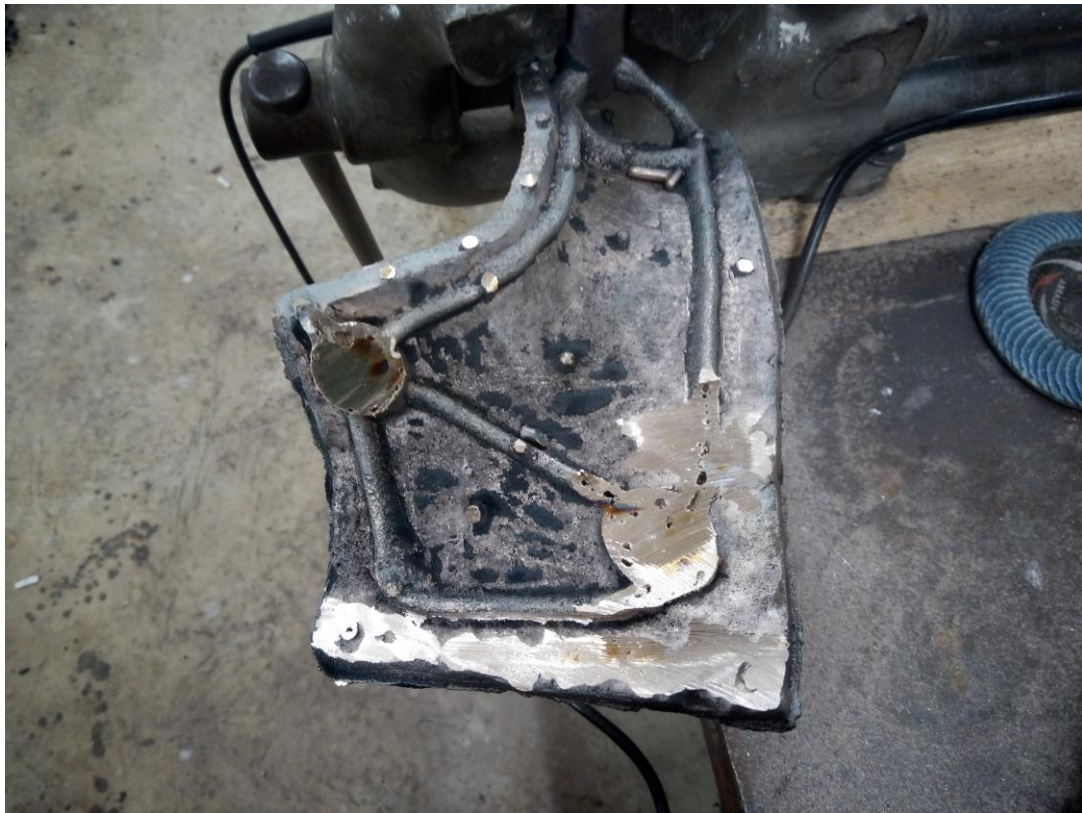
Opracování odlitku

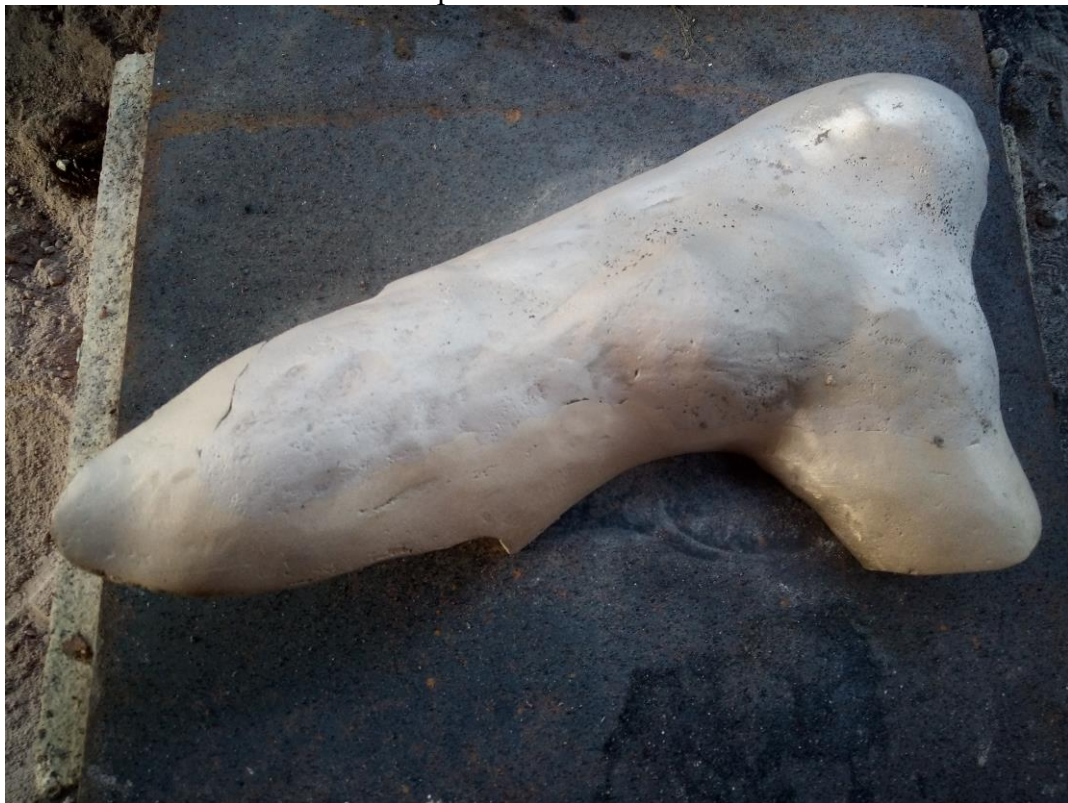
Odlitek po opracování a připravený k osazení na sochu

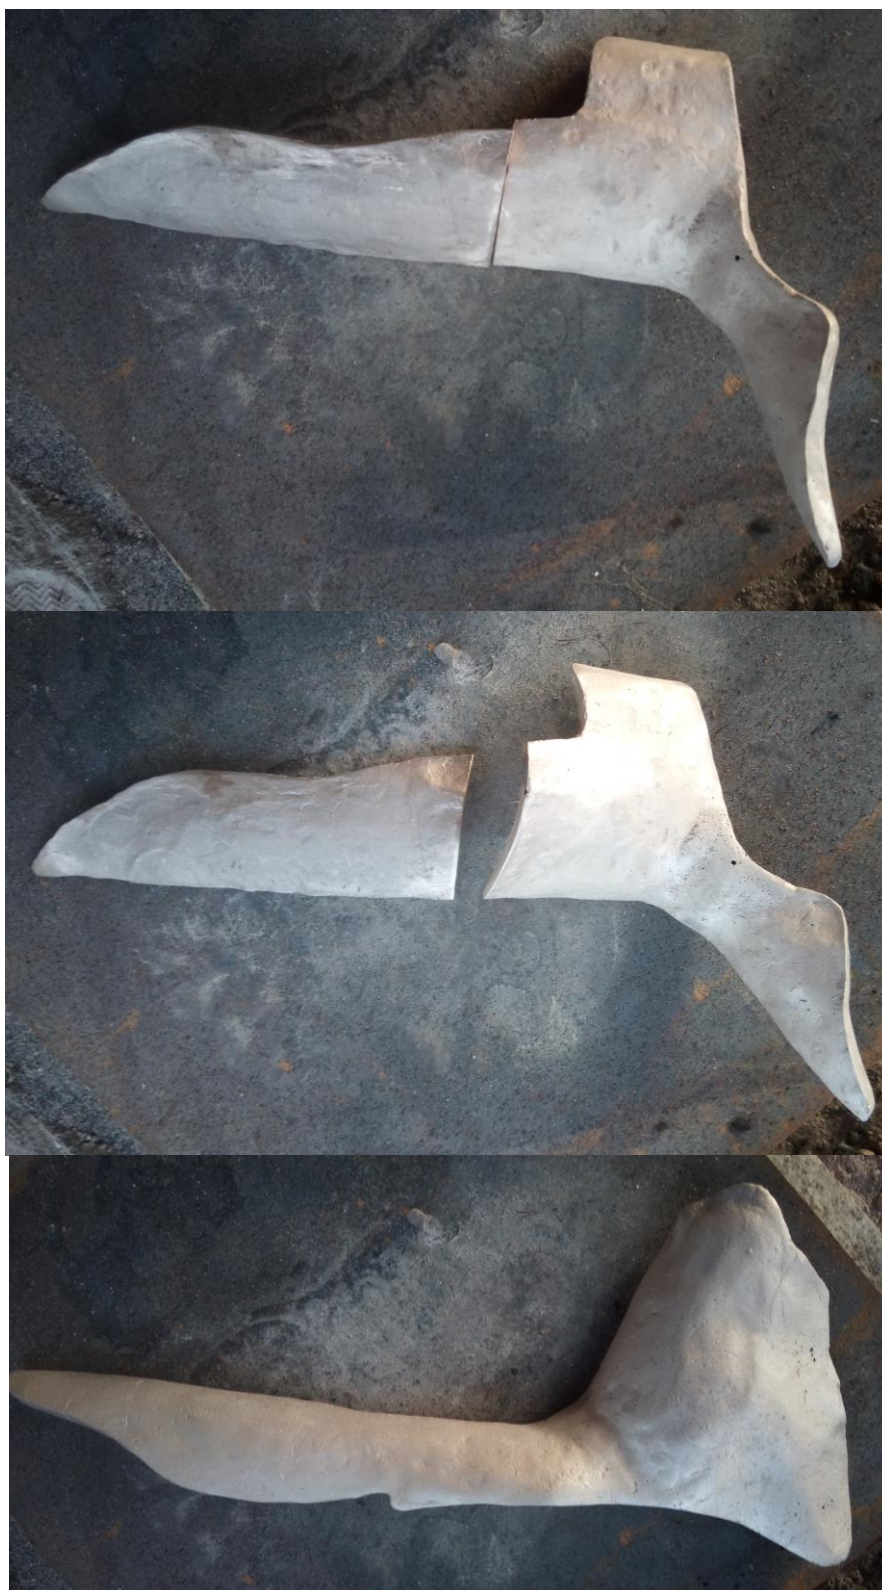
Ostatní odlitky po opracování a připravený k osazení na sochu

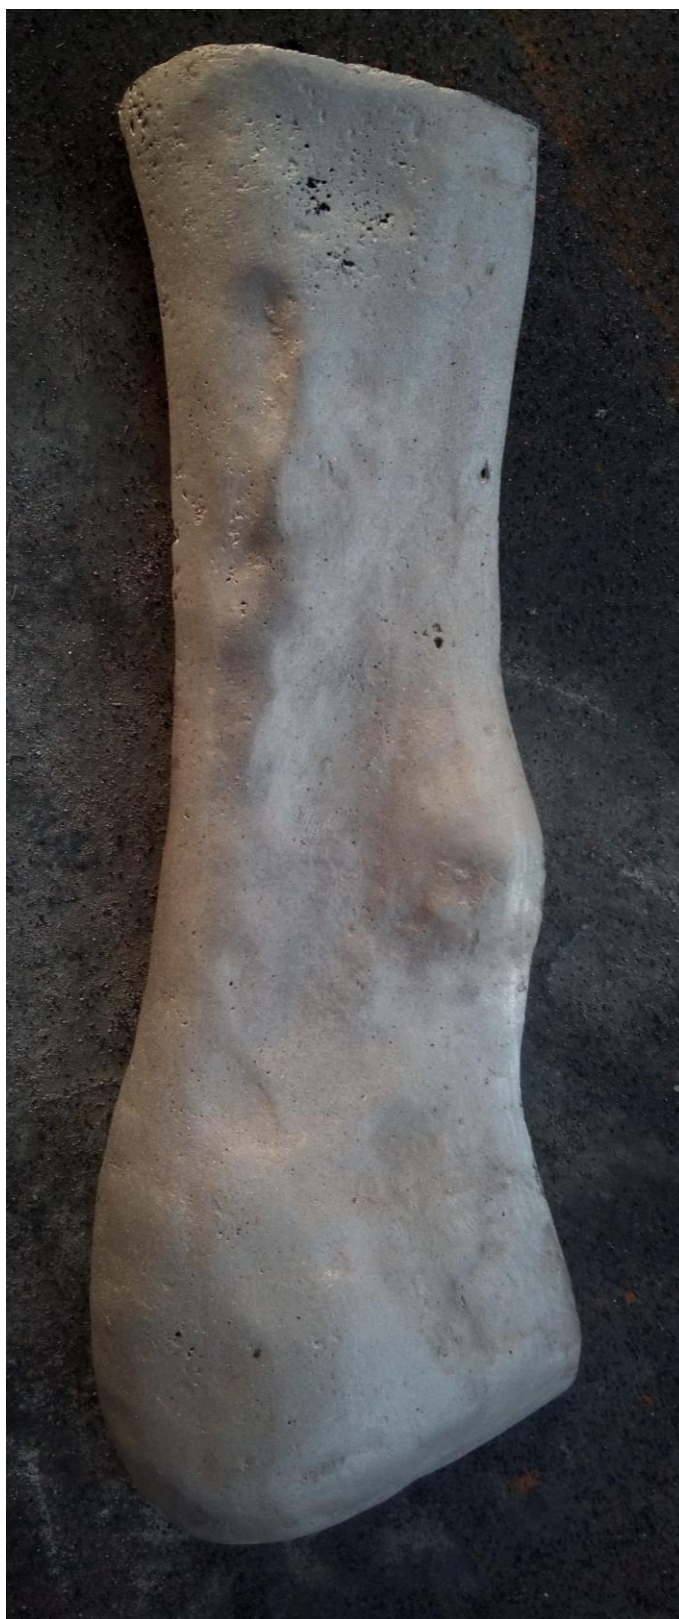
Odlitek po opracování a připravený k osazení na sochu

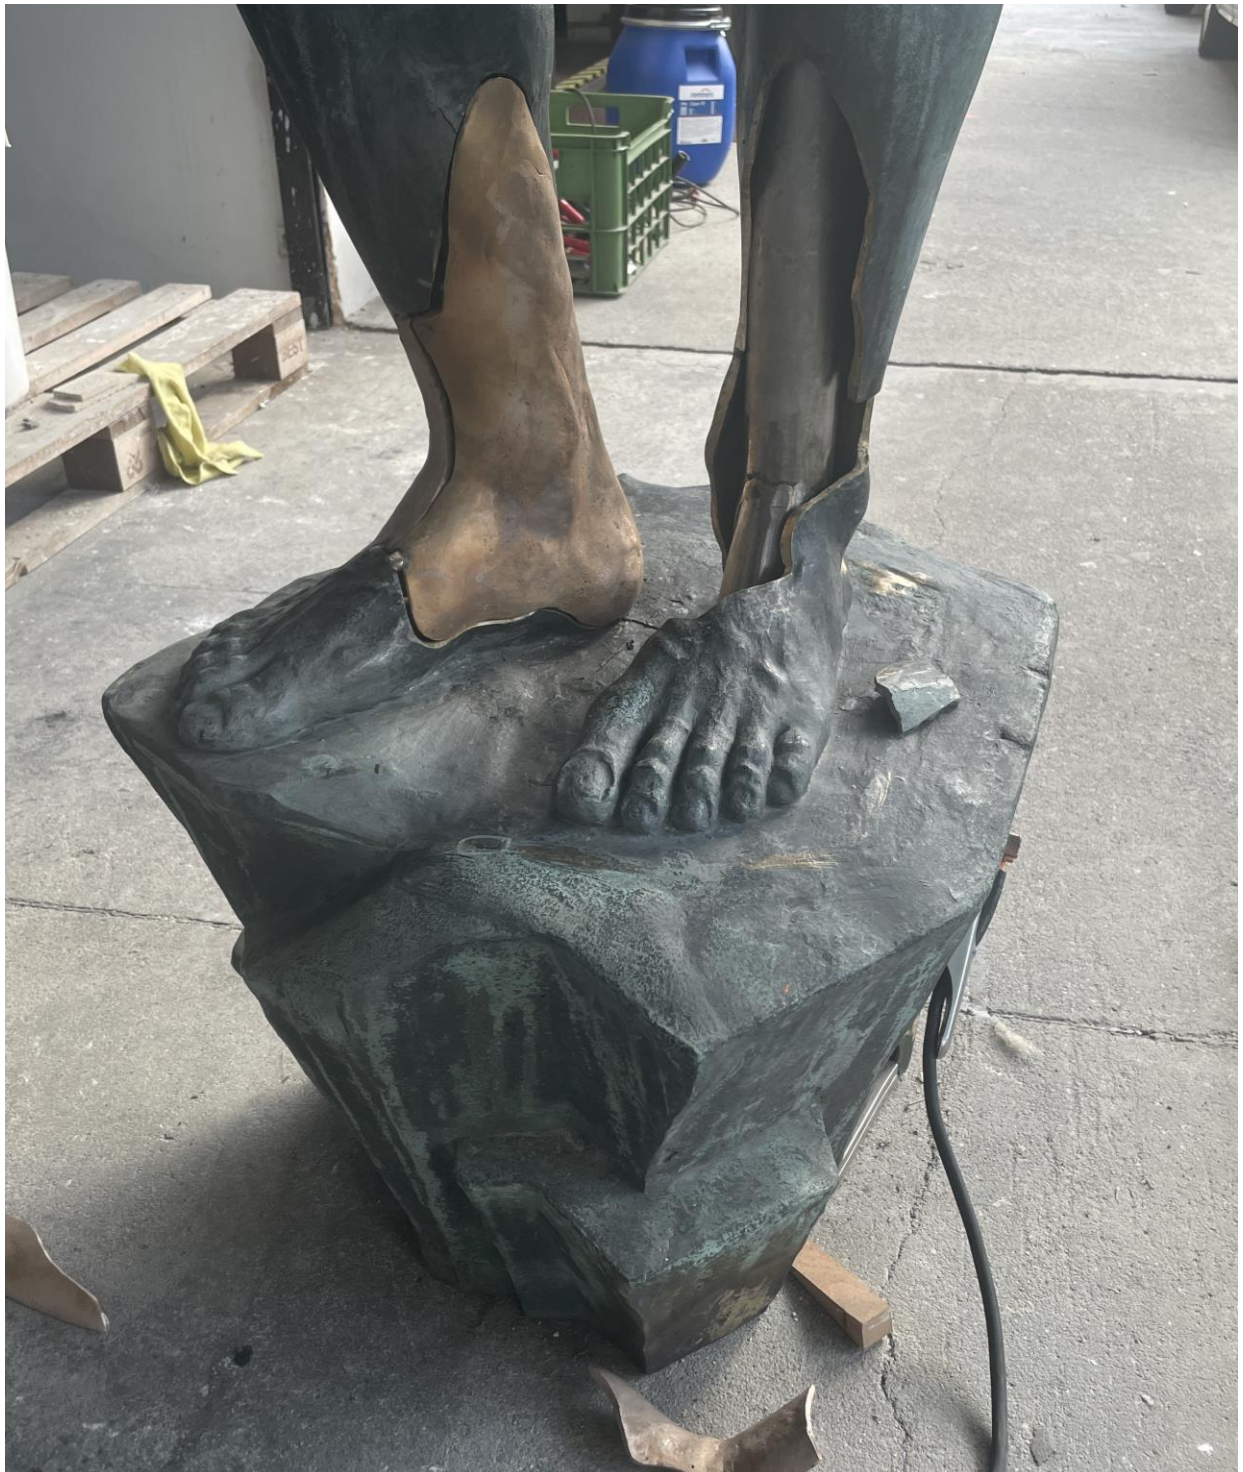
Průběh osazování – svařování odlitků k soše

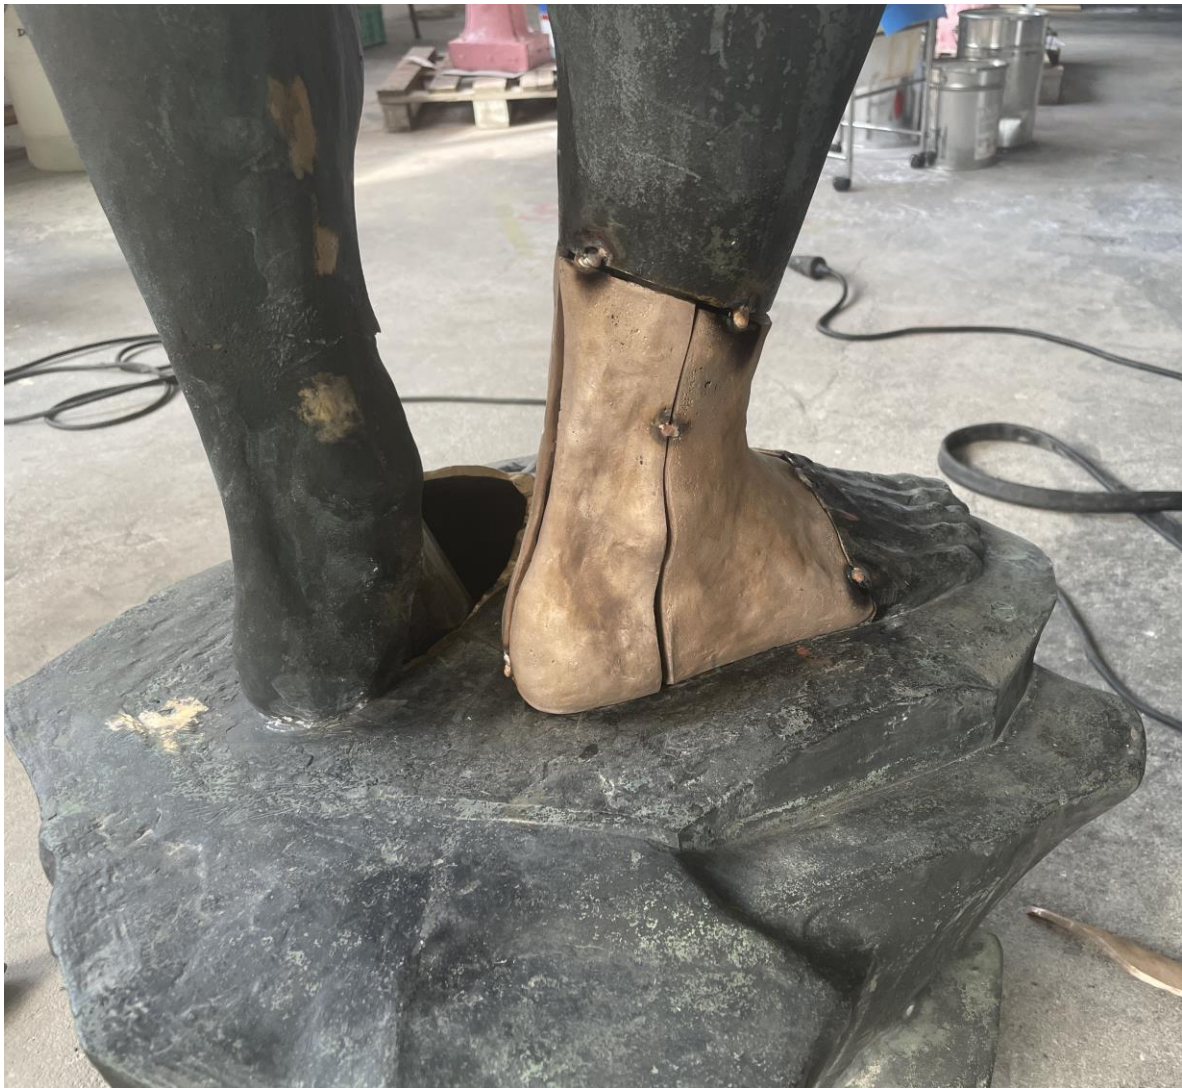
Průběh osazování – svařování odlitků k soše

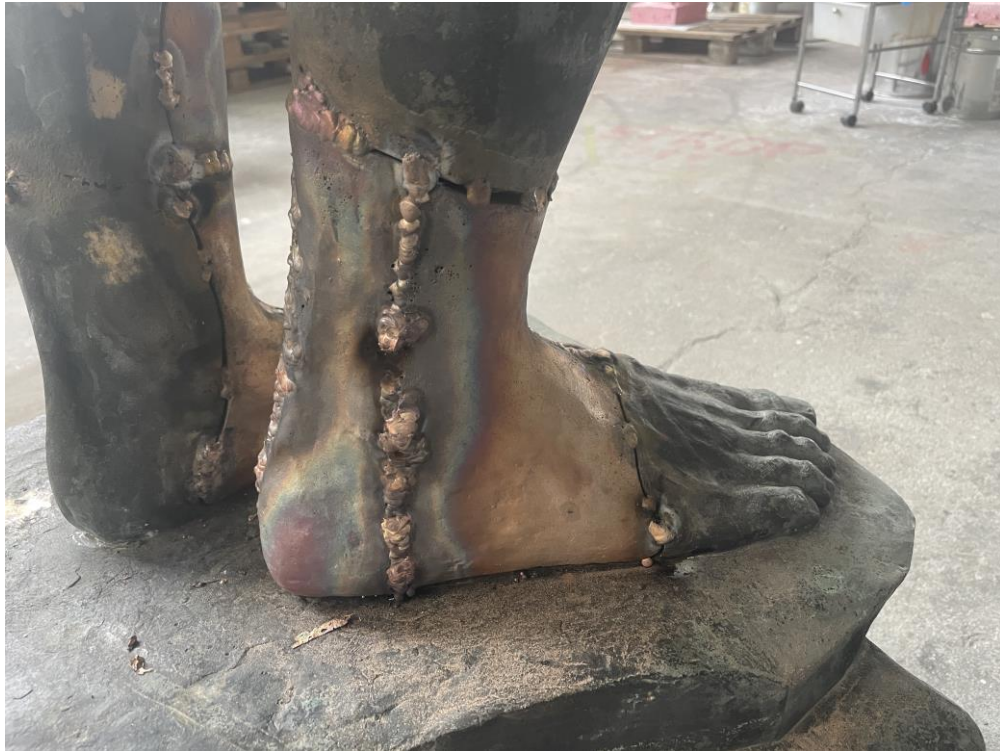
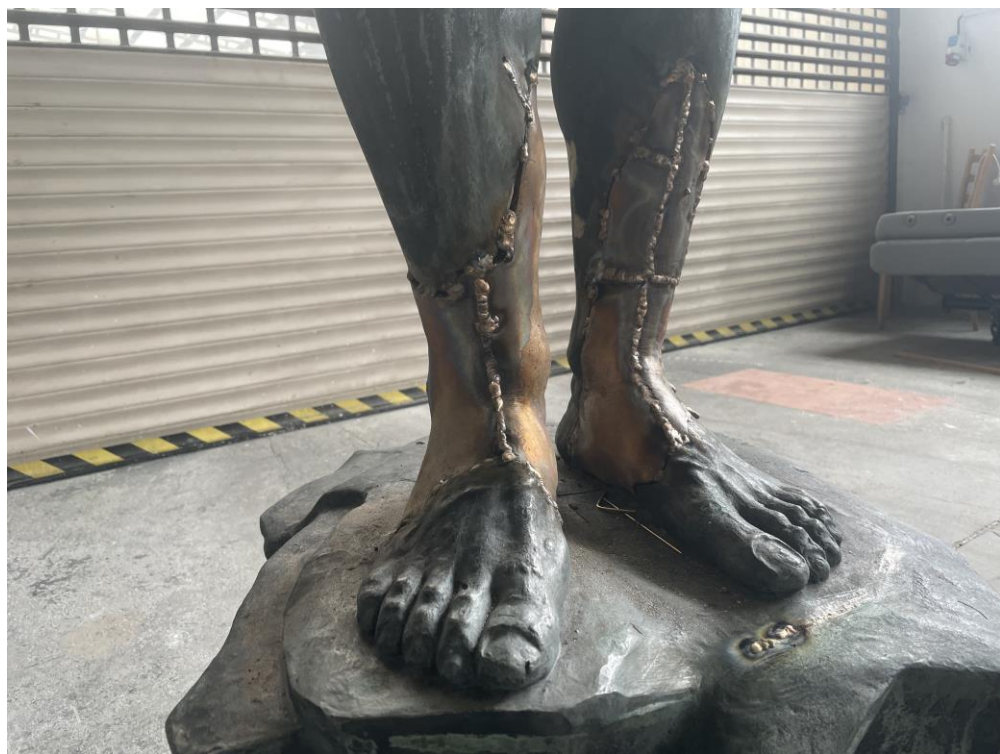
Detaily nově osazených prvků k soše

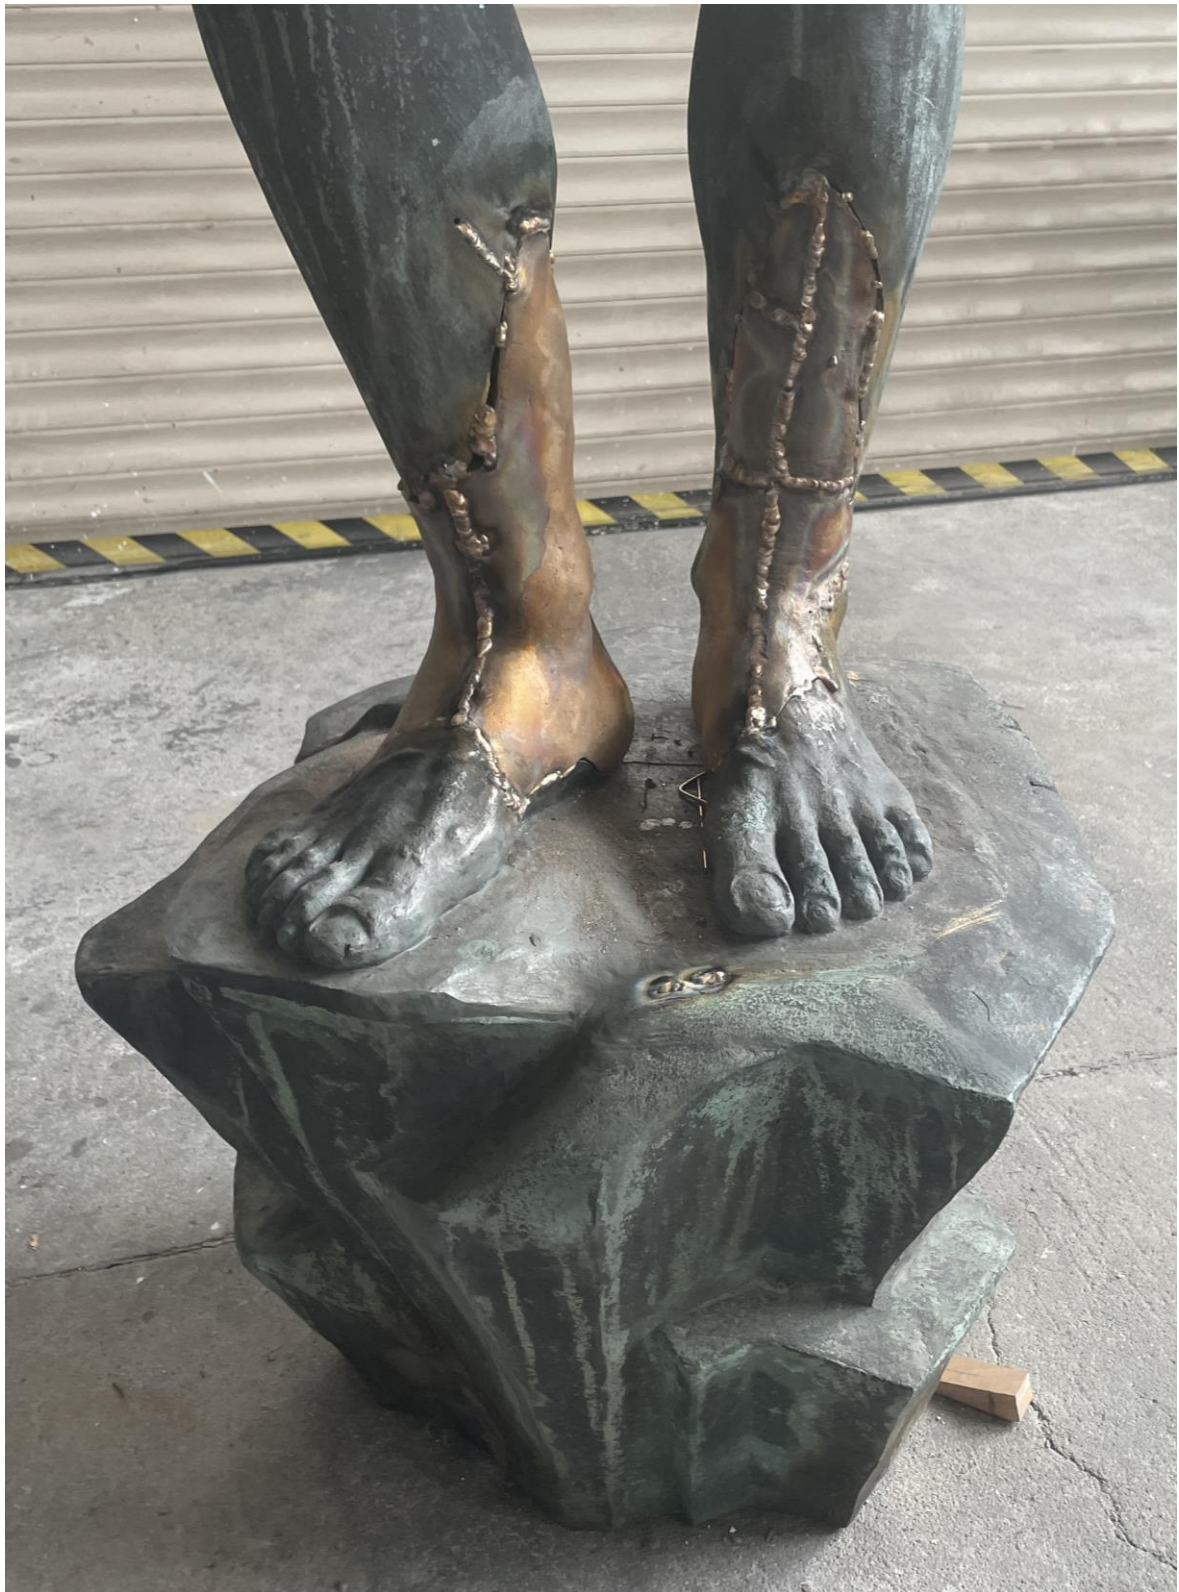
Celkový pohled na nově osazené bronzové odlitky připravené k ciselování

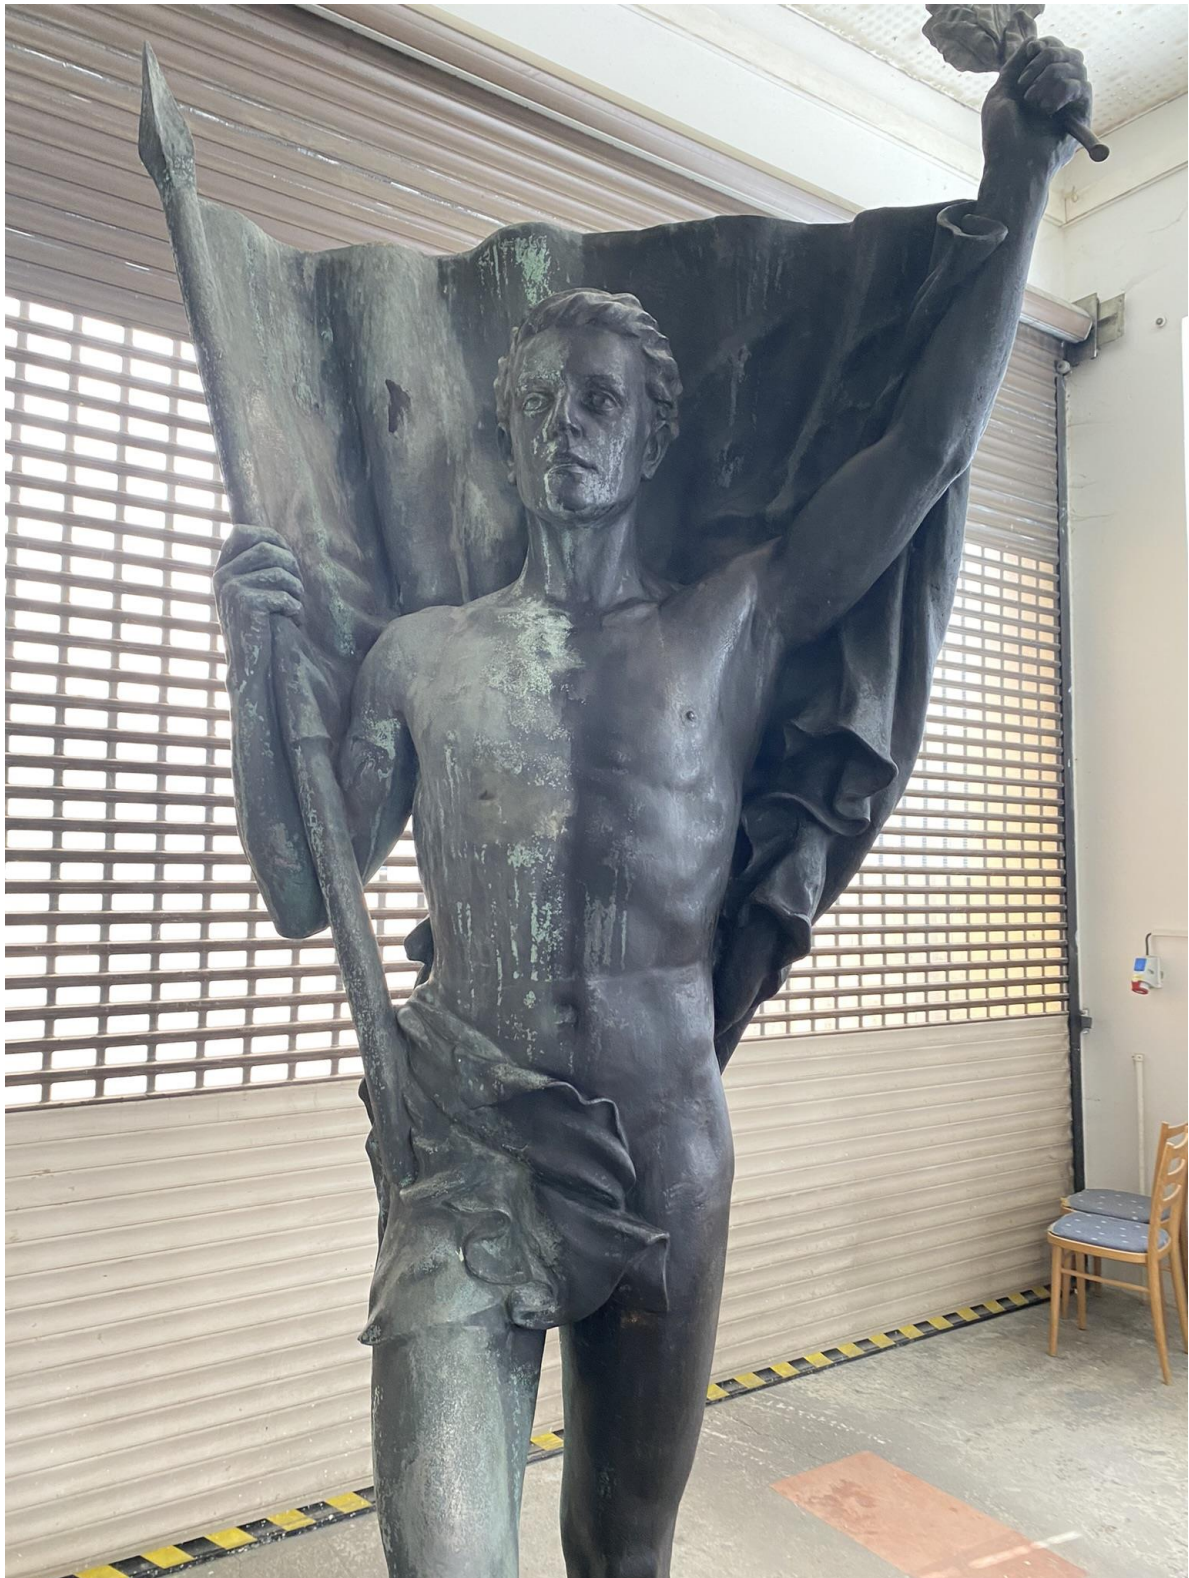
Průběh patiny

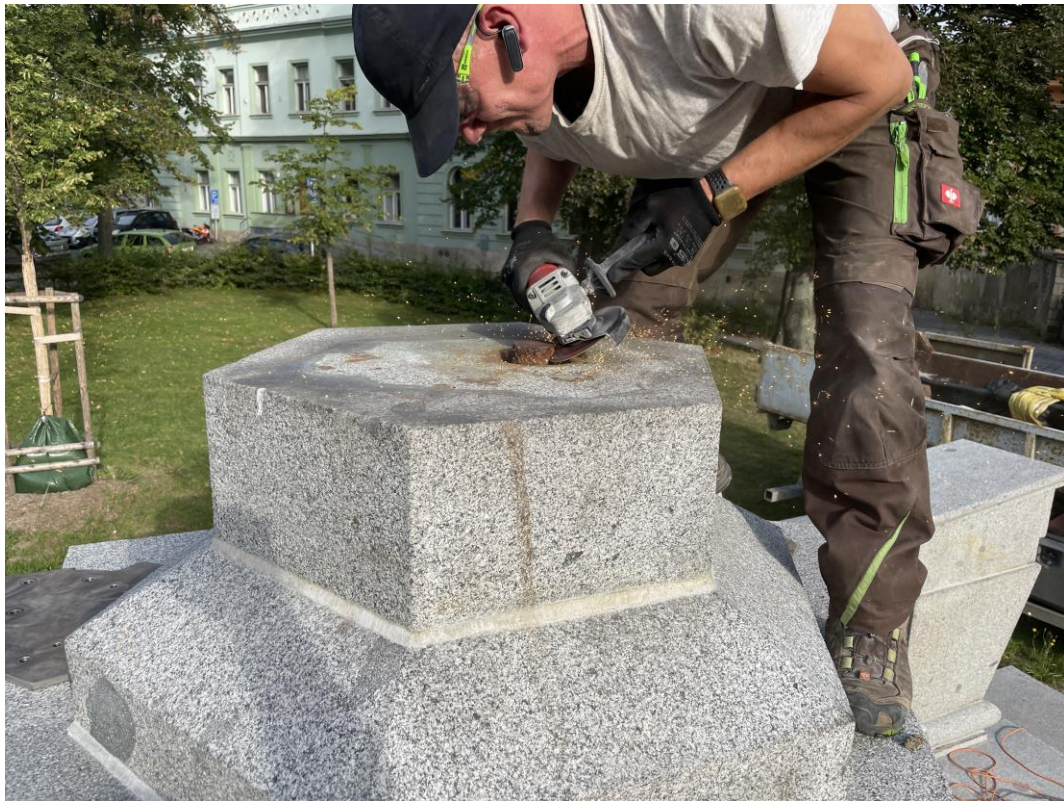
Zarovnávání čepu s kamenem
