RESTAURÁTORSKÁ DOKUMENTACE

Restaurátorská zpráva na bronzovou sochu pomníku padlých za první světové války v Příbrami po havárii

2023

Terrigena Art s.r.o.

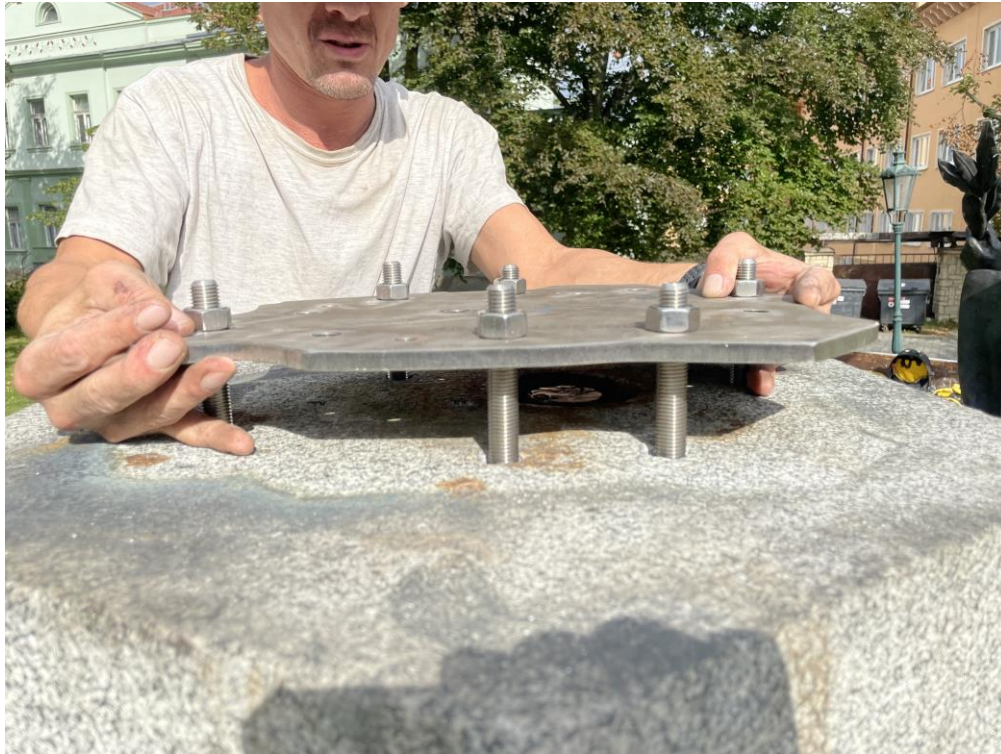
Osazování protikusu pod sochu do kamene

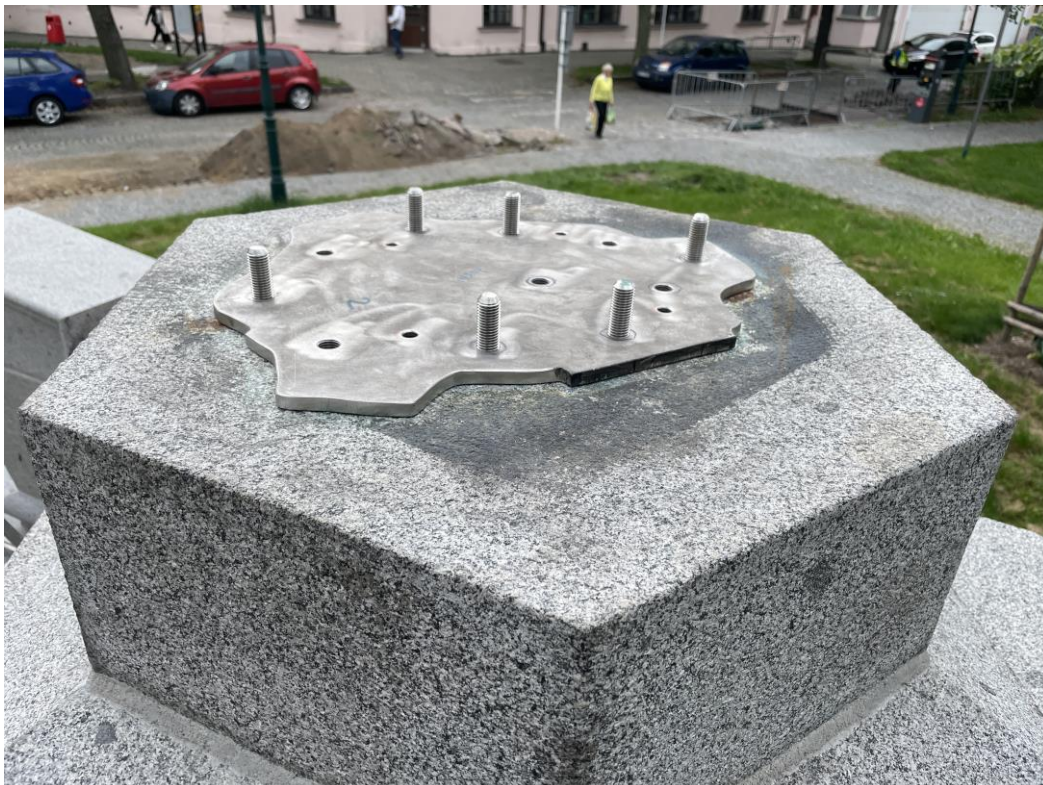
Protikus po osazení a s připravenými závitnicemi pro osazení vlastní sochy
